應變中心、民生物資儲 藏場所、避難收容場所 安全評估與維護管理

協力機構：桃園創新技術學院

報告人：邱英嘉博士

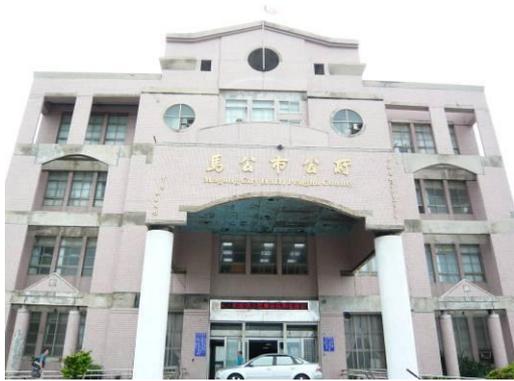
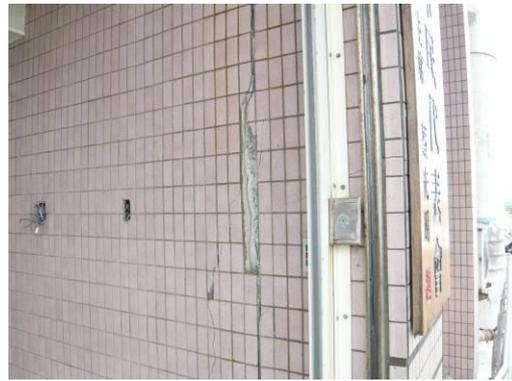
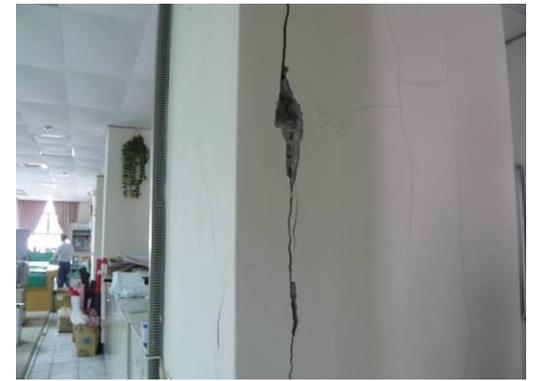
機構	縣府初評結果	縣府詳評結果	協力機構現勘結果	建議
馬公市公所	尚無虞慮		一樓柱有數量多且寬度大之裂縫，應屬混凝土氯離子含量過高導致。	細部結構安全評估
湖西鄉公所	尚無虞慮		三樓漏水，其他無重大缺失。	漏水修補
白沙鄉公所	應有虞慮	建議補強		建議補強
西嶼鄉公所	應有虞慮	建議補強		建議補強
望安鄉公所	尚無虞慮		建物多處外柱嚴重爆裂，內部鋼筋嚴重鏽蝕，安全堪慮	建議拆除
七美鄉公所	應有虞慮	建議補強	本建物多處外柱嚴重爆裂，內部鋼筋嚴重鏽蝕，安全堪慮	建議拆除

建物名稱	結構檢視說明	建議
馬公市行政中心	一樓柱有數量多且寬度大之裂縫，屬混凝土氯離子含量過高導致(疑似海砂屋)。	細部結構安全評估
桶盤社區活動中心	建物無明顯結構缺失。	適宜使用
虎井國小教室	教室疑似為海砂屋，牆、柱、版等單元嚴重龜裂與鋼筋鏽蝕。且緊鄰風化玄武岩壁有崩落之虞，曾有崩落與壓毀廚房紀錄，不宜做為收容及避難場所。	不適宜使用
虎井社區活動中心	建物無明顯結構缺失。	適宜使用
虎井國中分部教室	建物無明顯結構缺失，但緊鄰風化玄武岩壁有崩落之虞，不宜做為收容及避難場所。	不適宜使用

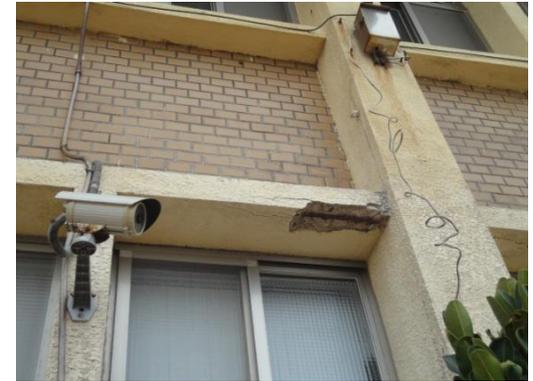
望安鄉公所

- 望安鄉現勘避難收容場所有11處，已全數完成。
- 縣府建設處評估望安鄉公所初步評估結果為尚無虞慮，但經協力機構現勘初評，提出建物多處外柱嚴重爆裂，內部鋼筋嚴重鏽蝕，安全堪慮，建議盡速處理。
 - ▶ 協力機構現勘結果，漏水/裂縫修補者，或鋼筋腐蝕修補者有2處(不含鄉公所)。

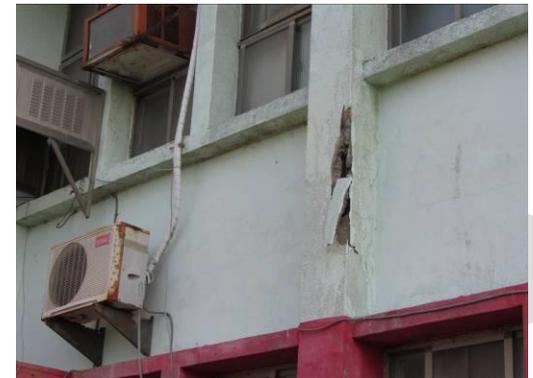
七美鄉公所

- 七美鄉現勘避難收容場所有7處，全數完成。
- 縣府建設處評估七美鄉公所初步評估結果為應有虞慮，詳細評估結果為建議補強。但經協力機構現勘初評，提出建物多處外柱嚴重爆裂，內部鋼筋嚴重鏽蝕，安全堪慮。
- 協力機構現勘結果，裂縫修補者，或鋼筋腐蝕修補者有2處(不含鄉公所)。

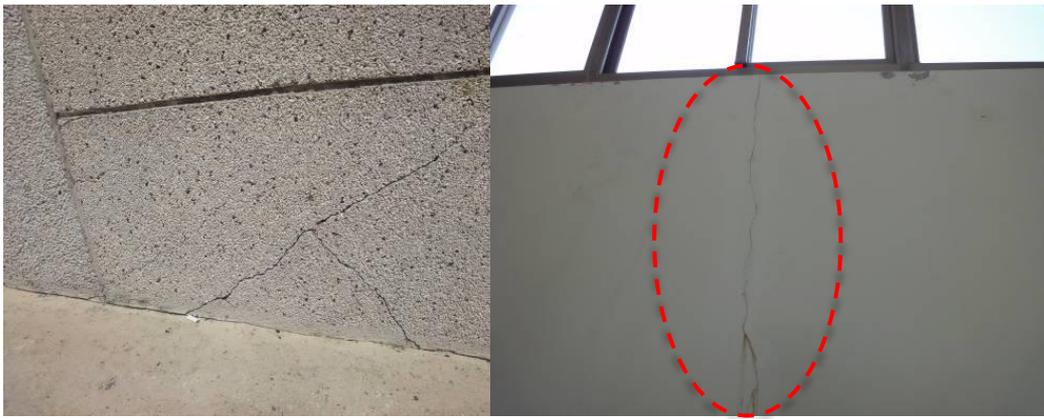
時裡社區活動中心

建物名稱	結構檢視說明	建議
風櫃國小	窗台高度僅80cm，短柱效應較小，結構無明顯缺失。	適宜使用
風櫃社區活動中心	地版明顯裂縫，屋頂邊樑磚與RC界面有裂縫，牆量較少，界面裂縫宜補強。	裂縫修補
蒔裡國小	一期工程與二期工程的界面約有差異沉陷及樑裂縫，宜修補改善，其他無結構上明顯缺失。	適宜使用
蒔裡社區活動中心	背海、地勢低，不宜做為避難中心，地基高低差近一層樓，短柱現象明顯，角柱地基沉陷，結構不佳。	不適宜使用
五德里社區暨漁民活動中心	本建物雙向有牆，僅地上一層，無結構上之明顯缺失。	適宜使用
澎南國中教室	地下室長向開高窗，有短柱現象，2/3部分。地面上長向牆量較少，長向抗震性能欠佳。	
澎南國中活動中心	預力樑結構，雙向有牆，除了角柱下陷導致裂縫，無其他明顯缺失。	適宜使用

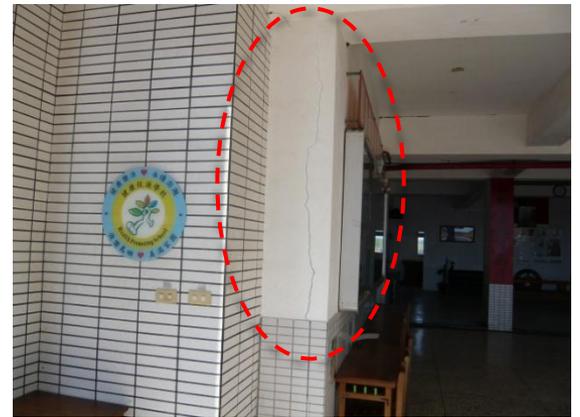
建物名稱	結構檢視說明	建議
山水社區活動中心	柱有翼牆，無短柱效應，耐震性能中上。	適宜使用
山水國小活動中心	除了一樓窗台較高，窗高僅80cm，有短柱效應，其他無結構上明顯缺失。	適宜使用
鎖港社區活動中心	長向柱有翼牆保護，除角柱地基輕微裂縫，其他無明顯缺失。	適宜使用
鎖港紫微宮	廟宇建物坐落海埔新生地，建物有大面積地下室，無明顯結構缺失，宜注意裝飾柱之耐震性。	適宜使用
鐵線里社區暨漁民活動中心	建物僅一層，雙向有翼牆，耐震性佳。	適宜使用
興仁社區活動中心	建物除了長向柱無翼牆保護之外，無明顯結構缺失。	適宜使用
興仁國小教室	一期、二期工程界面有裂縫，宜修繕，走廊裝飾牆無抗震作用。	裂縫修補

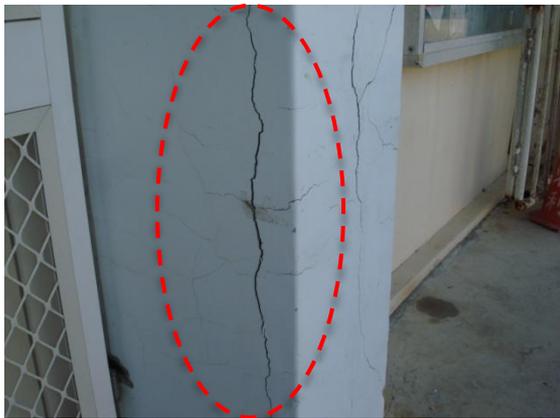
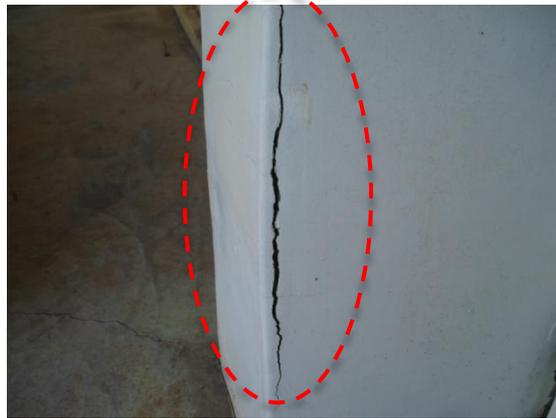
建物名稱	結構檢視說明	建議
菜園社區活動中心	建物坐落海埔新生地，地勢低窪，不適宜提供避難之用。	不適宜使用
石泉社區活動中心	原一樓建物增建為二樓，柱呈放射狀裂縫，判斷內部鋼筋鏽蝕，應盡速修補改善。	裂縫與腐蝕鋼筋修補
石泉國小學生活動中心	建物較老舊，柱全面呈現細裂縫，局部鋼筋裸露。地下室設氣窗，柱有短柱現象，局部滲水。	裸露鋼筋修補
光華社區活動中心	地基填高1.5m。短向無翼牆、長向有翼牆。建物入口處有裂縫，但非主建物無大礙。	適宜使用
中正國中體育館	一樓窗高80cm，建物除滲水漏水問題之外，無其他明顯結構問題。	漏水修補
東衛社區活動中心	長向柱無翼牆，抗震性能屬中等。	適宜使用
東衛國小活動中心	提供體育館用途，有翼牆，除了地基有輕微裂縫，無其他結構上的明顯缺失。	適宜使用

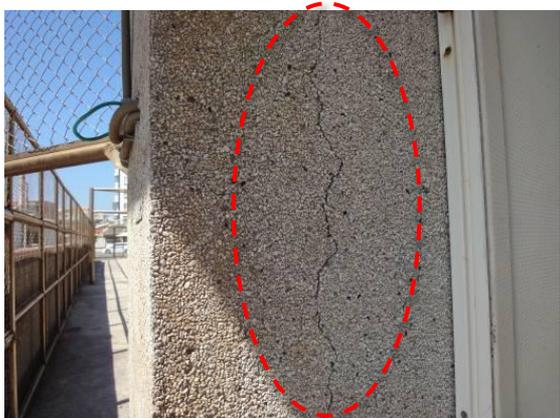
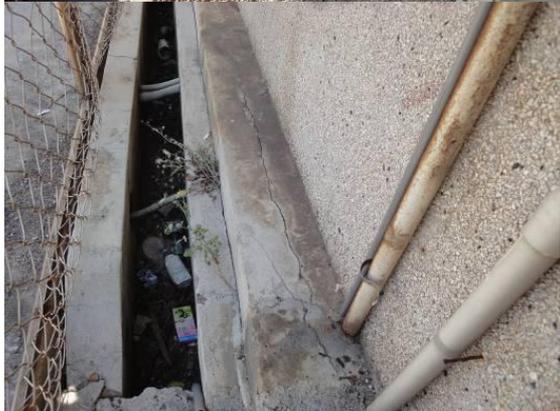
建物名稱	結構檢視說明	建議
安宅社區暨漁民活動中心	除了建物左側有河道之外，有翼牆，其它結構尚無明顯缺失。	適宜使用
中山國小學生活動中心	建物規劃中，未發包(建築師比圖階段)。	
案山社區暨漁民活動中心	建物坐落海埔新生地，外觀新穎，無明顯結構缺失。	適宜使用
東文社區暨漁民活動中心	有翼牆，建物無明顯結構缺失。	適宜使用
西文社區活動中心	建物屋齡老舊，柱內筋已生鏽，結構安全堪虞。	腐蝕柱筋修補
文澳國小	建物除長向樑下半牆半窗，有短樑效應，其他結構屬正常。	適宜使用
馬公國中學生活動中心	建物牆量多，結構上無明顯缺失。	適宜使用

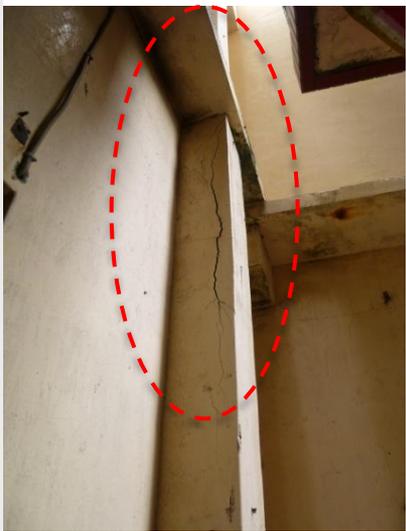
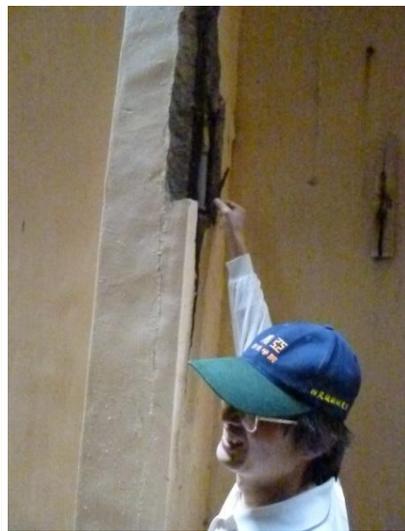
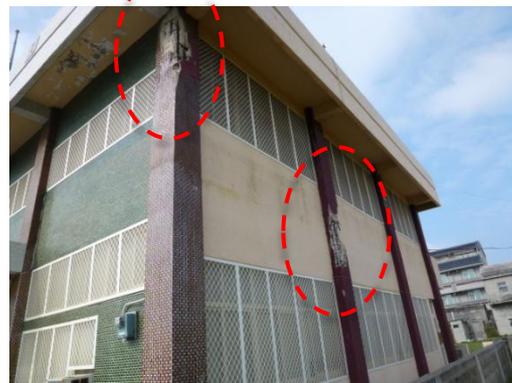
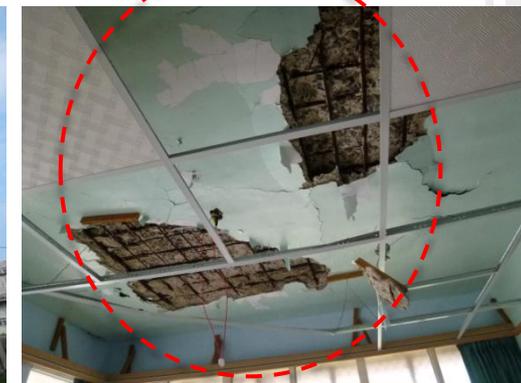
建物名稱	結構檢視說明	建議
湖西社區活動中心	2F室內漏水，1F增建為2F，建物外柱裂開，鋼筋嚴重銹蝕，安全堪虞。(已有改建計畫)	不适宜使用
湖東社區活動中心	結構除外柱有輕度裂縫外，其他尚可，建議經適當修復後，方可做為避難場所。	裂縫修補
青螺社區活動中心	建物疑似海砂屋，花台移位，柱、版嚴重損壞，結構的柱、樑、版嚴重損壞，判屬危樓，目前已停止使用。	拆除
白坑社區活動中心	結構除窗下滲水外，無顯著缺失，可用為避難中心	適宜使用
南寮社區活動中心	建物結構無異狀。	適宜使用
北寮社區活動中心	結構外柱有裂縫，建議儘速修復，目前結構尚堪用	裂縫修補
紅羅社區活動中心	建物尚堪使用，但外部普遍保護層不足，宜儘速改善。	保護層修補

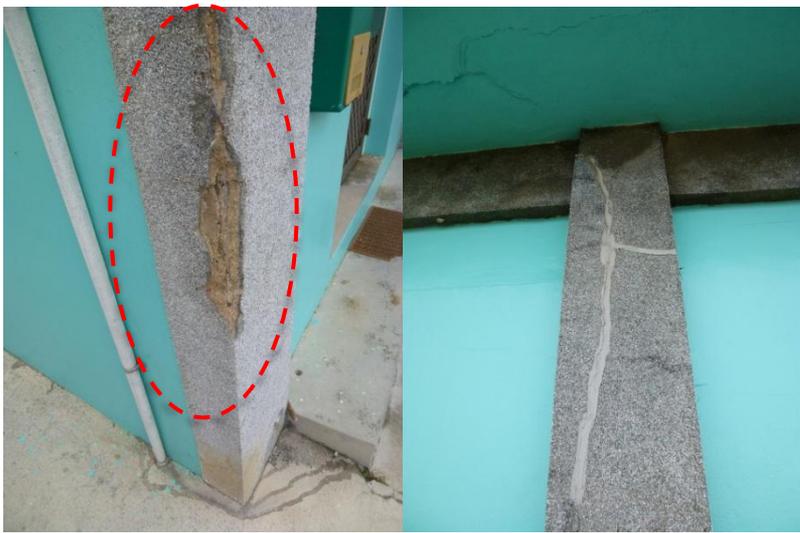
建物名稱	結構檢視說明	建議
西溪社區活動中心	外柱裂開5mm以上，安全堪虞	不適宜使用
成功社區活動中心	無明顯缺失，適用於避難場所。	適宜使用
東石社區活動中心	建物面積小，外柱有裂縫，回填地側之柱腳裂開數公分。	不適宜使用
沙港社區活動中心	結構外觀無明顯缺點，適用於避難場所。	適宜使用
中西社區活動中心	結構部份外柱爆裂，但數量不多，牆量良好，建議經修補後方得使用。	外柱修補
鼎灣社區活動中心	外柱有裂紋，建議加強維護，目前尚堪使用。	柱裂紋修補

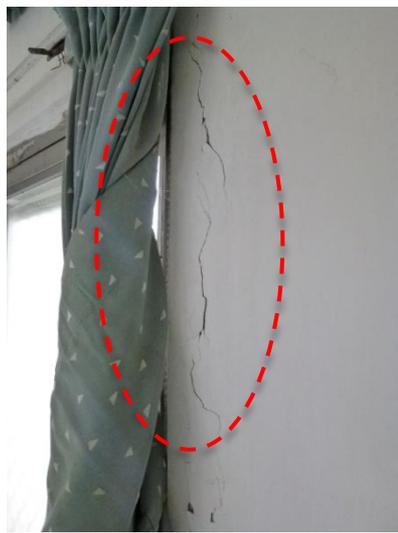
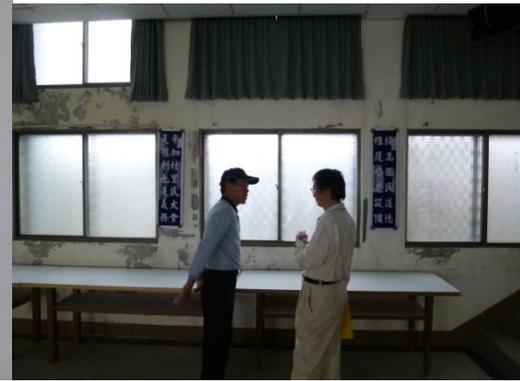
建物名稱	結構檢視說明	建議
潭邊社區活動中心	建物部分柱 輕微爆裂 ，建議經修補後方得使用。	柱裂縫修補
許家社區活動中心	建物 外柱已爆裂 ，內部 樓版呈網格狀裂縫 ，安全堪虞，不宜做為避難場所。	不適宜使用
城北社區活動中心	結構除 局部柱裂開 外，其他無重大缺失，建議經修復後，方可做為避難場所。	柱裂縫修補
太武社區活動中心	建物無明顯失缺，可做為避難場所。	適宜使用
隘門社區活動中心	建物於83年增建二樓， 外柱呈網格狀裂縫 ，目前仍堪用，但宜針對柱裂縫予以修復。	柱裂縫修補
林投社區活動中心	建物 柱爆裂 ， 鋼筋嚴重銹蝕 ， 樓版片狀剝落 ，安全堪虞。	不適宜使用

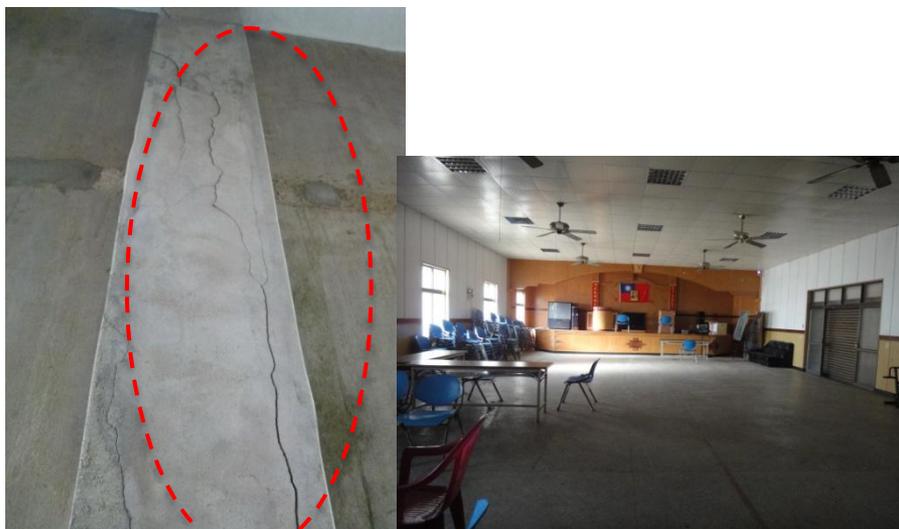
建物名稱	結構檢視說明	建議
尖山社區活動中心	建物柱爆裂，鋼筋嚴重銹蝕，樓版面狀剝落，安全堪虞。	不適宜使用
龍門社區活動中心	地面略微有坡度，地基不均勻沉陷，但未影響結構，建物無明顯缺失。	適宜使用
菓葉社區活動中心	外柱裂多且大，建物外柱裂縫達0.5cm，數量甚多，安全有疑慮，不堪使用。	不適宜使用
湖西國中活動中心	建物外柱鋼筋外露，安全堪虞。	不適宜使用
湖西國小活動中心	屋頂鋼構，其他為鋼筋混凝土，建物無明顯缺失可用做避難場所。	適宜使用
志清國中(桌球教室)	內部滲水，外柱裂縫大(超過0.5cm)，民國93年修補過，現再度爆裂，結構安全堪虞。	不適宜使用
沙港國小(活動中心)	已報廢，未拆除，建物老舊，一支外柱爆裂，寬0.3cm，內部樓版呈格狀裂縫，安全堪虞。	不適宜使用

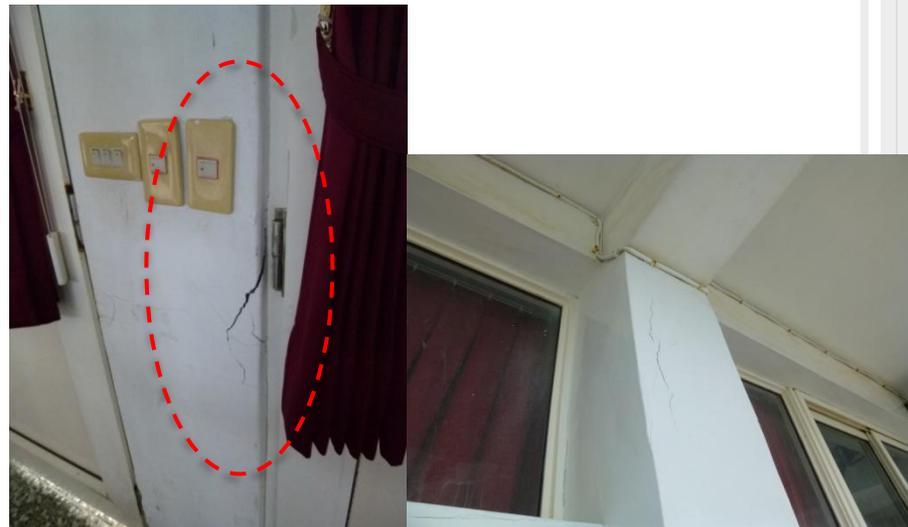
菓葉國小禮堂

建物名稱	結構檢視說明	建議
西溪國小 (視聽教室)	建物局部有地下室，地基曾有洶空，外柱有輕微裂縫，惟尚堪使用，建議儘速進行裂縫處理修復	微裂縫修補
隘門國小 (多元化教室)	98年完工，結構現況良好。	適宜使用
隘門國小 (活動中心)	建物現況可用，但建議樓版裂縫儘速修補，外柱細微裂縫宜以適當工法塗覆，以隔絕空氣滲入結構體	樓板裂縫修補
龍門國小 (禮堂)	83年增建，地板裂，外柱裂，本建物老舊，依校方人員說明，預計民國101年暑假實施補強工程，補強後可用。	不適宜使用
菓葉國小 (禮堂)	建物81年增建，騎樓無柱，柱已裂開寬度0.5cm且數量多，安全堪虞。	不適宜使用
湖西鄉公所	建物除三樓有漏水現象，其他無重大缺失，可用為避難所。	漏水修補，適宜使用

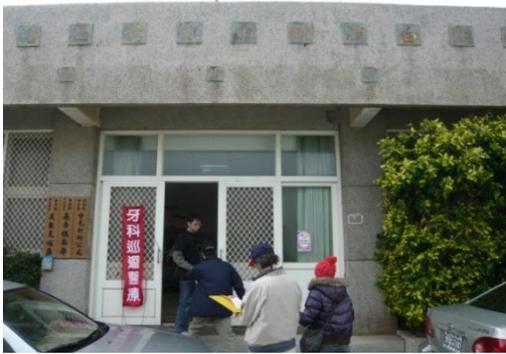
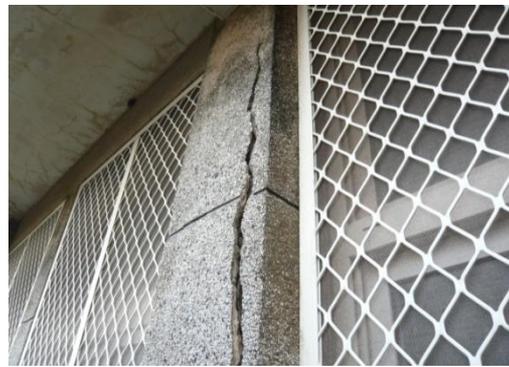
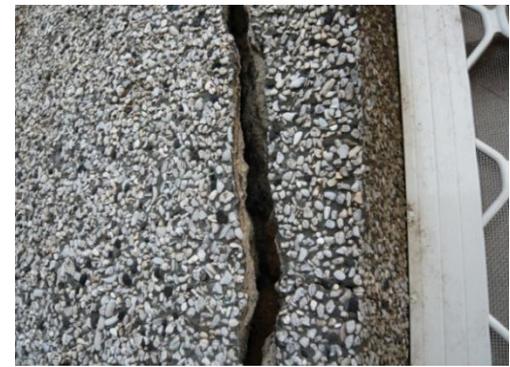
建物名稱	結構檢視說明	建議
中屯社區活動中心(28-1號)	外柱鋼筋嚴重腐蝕，混凝土爆裂剝落，不適合用於避難場所。	不適宜使用
中屯社區活動中心(87-1號)	已完工，尚未完成驗收。	尚未完成驗收
講美社區活動中心	結構樑版有裂縫，室內漏水嚴重。	不適宜使用
城前社區活動中心	建物未發現顯著瑕疵。	適宜使用
鎮海社區活動中心	外柱、樑裂縫大，內部鋼筋鏽蝕嚴重，不適合用於避難場所。	不適宜使用
鎮海國中學生活動中心	外柱頂部爆裂，建議經修復後，方可做為避難收容場所。	不適宜使用
港子社區活動中心	結構現況尚可，無重點缺點。	適宜使用

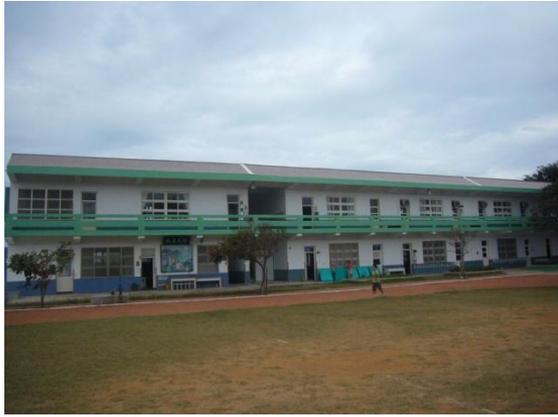
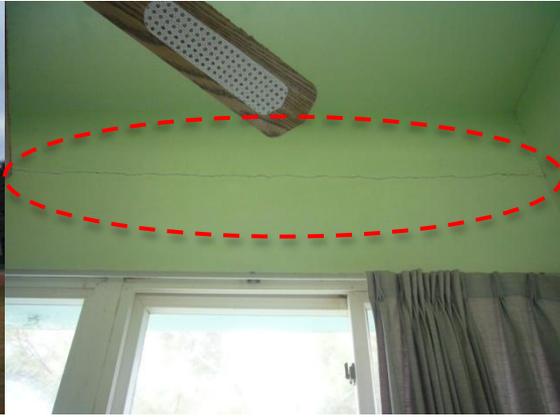
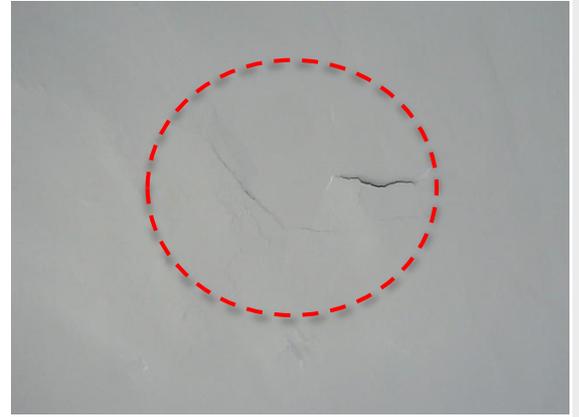
建物名稱	結構檢視說明	建議
西嶼鄉公所	依據建設處建管科初步評估結果為 應有虞慮 ，詳細評估結果為建議補強。	結構補強
西嶼鄉西嶼國中體育館	建物結構系統尚佳，有翼牆，除梯間有 短樑效應 外，無其他重要瑕疵。	適宜使用
西嶼鄉池東國小西棟教室	73年橫向增建、83年垂直增建， 界面有裂縫，二樓有牆壁裂縫 。結構系統尚可，地基略有不均勻沉陷，建物老舊。	盡速修繕，現不適宜使用
赤馬國小	除部份柱有 短柱效應 之外，其他無明顯缺失，結構應屬安全。	適宜使用
赤馬社區暨漁民活動中心	建物結構無明顯缺失， 局部滲水 ，建議修繕。	滲水修繕
內垵慈音寺	建物內部狀況良好， 迴廊外柱裂縫寬且大 ，建議應予修補。	盡速修繕

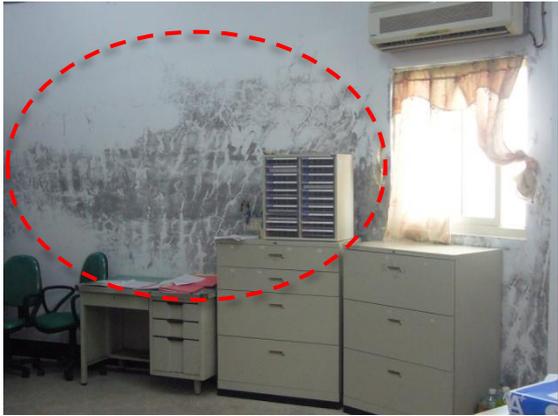
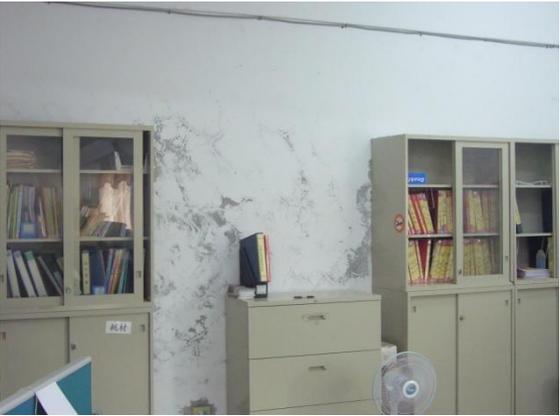
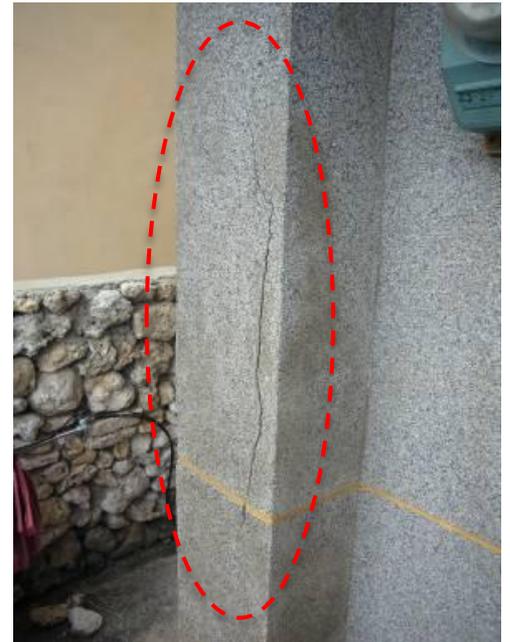
建物名稱	結構檢視說明	建議
內垵社區暨漁民活動中心	建物結構未發現明顯瑕疵，一樓有 短柱現象 ，但部分樓版有裂縫(2樓)，二樓外牆面 大面積滲水 ，建議改善。	裂縫與滲水修補
外垵慈航寺	建物較特殊處在5m高處， 外牆不連續，結構系統不佳，迴廊柱有裂縫 ，建議修復。	裂縫修補
西嶼鄉立圖書館	建物室內大部分有裝潢，樑柱不易見到，就可見到之樑柱無重大缺失。	適宜使用
二崁社區活動中心	建物老舊， 樓版有海砂現象 ，曾修繕過，現有新裂縫，建物安全有虞慮。	細部結構安全評估
大池國小	建物有橫向與垂直向增建， 柱裂縫多且寬 ，建物安全有虞慮。	柱裂縫修補
大池社區活動中心	曾有滲水，現已修復，有一樑曾有修補紀錄，本建物尚堪使用。	適宜使用
池東池西社區活動中心	2~3支柱爆裂嚴重 ，結構安全堪虞。	柱修補或補強，現不適宜使用

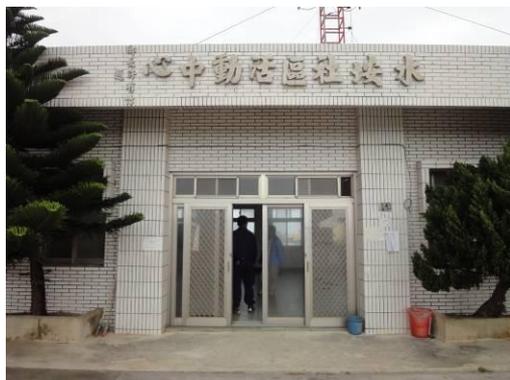
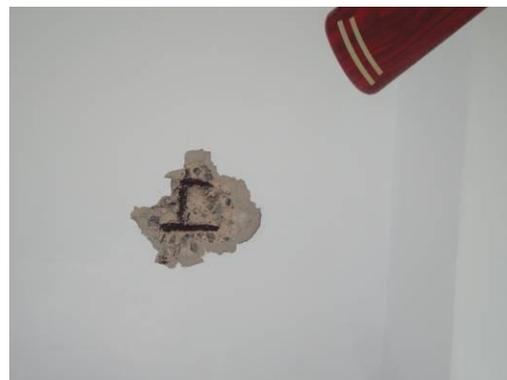
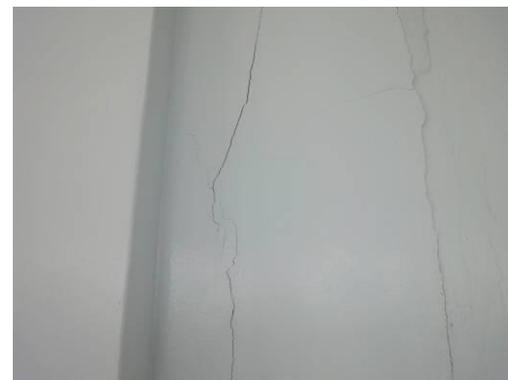
水坵社區活動中心

建物名稱	結構檢視說明	建議
水垵社區活動中心	建物之版局部鋼筋裸露，柱普遍因鋼筋生鏽導致爆裂不宜供避難使用。	不適宜使用
中社社區活動中心	建物樑柱尚可，版普遍已劣化，鋼筋裸露，宜修復後再供避難使用。	不適宜使用
望安鄉多功能活動中心	建物為體育館(局部2樓)，屋齡較淺，目前尚無重大缺陷，可供避難使用。	適宜使用
西安社區活動中心	建物經目視檢查，尚無重大缺陷，可供避難之用。	適宜使用
東安社區活動中心	建物之柱有細裂紋，目前尚可作為避難使用。	適宜使用
將軍社區活動中心	建物樑柱已爆裂，安全堪虞，不宜作為避難中心。	不適宜使用
將澳國中風雨教室	建物為體育館，除輕微裂紋外，無其他缺陷，可供避難之用。	適宜使用

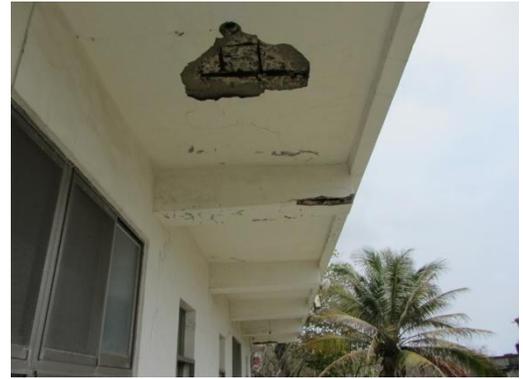
東吉社區活動中心

建物名稱	結構檢視說明	建議
東吉村東吉國小	建物已荒廢停用，樑柱嚴重爆裂，安全堪虞。	不適宜使用
東吉村啟明宮	建物為廟宇，須注意裝飾柱之抗震安全性，由於本島前無其他適當場所，故權充暫時避難場所。	適宜使用
東嶼坪旅遊服務中心	建物為木構造加磚牆結構，未發現明顯缺陷。	適宜使用
西坪社區活動中心	建物為輕鋼構，目前尚可使用。	適宜使用
花嶼社區暨農漁民活動中心	建物結構屋齡尚淺，無明顯缺陷。	適宜使用
