住宿式老福機構安全與防 災措施~以澎老為例

113/08/21

報告人：主任莊華州

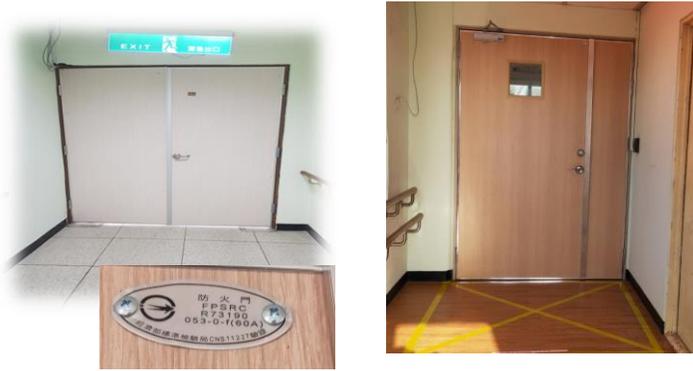
★防火門讓養護大樓、失智專區 防火區劃更加完善

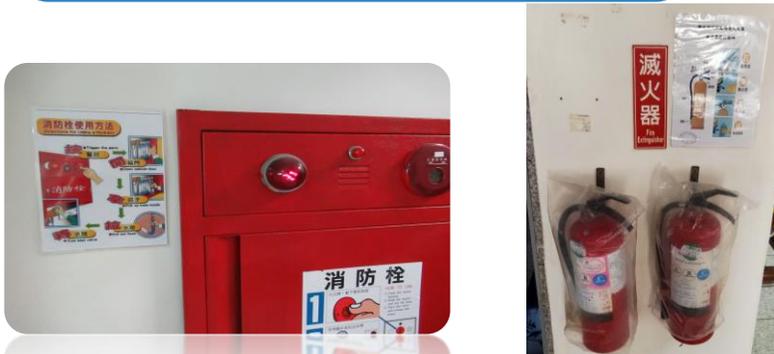
★滅火器及室內消防栓，標示使用操作方法

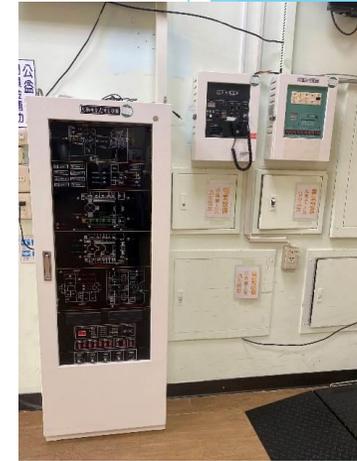
★109年受信總機整合、建置失智專區撒水系統、119火災通報裝置

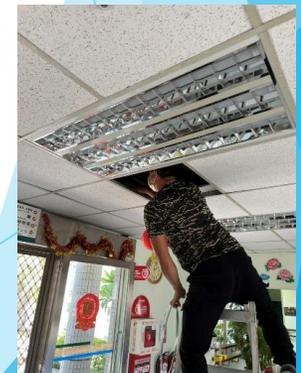
★111年建置安養大樓撒水系統

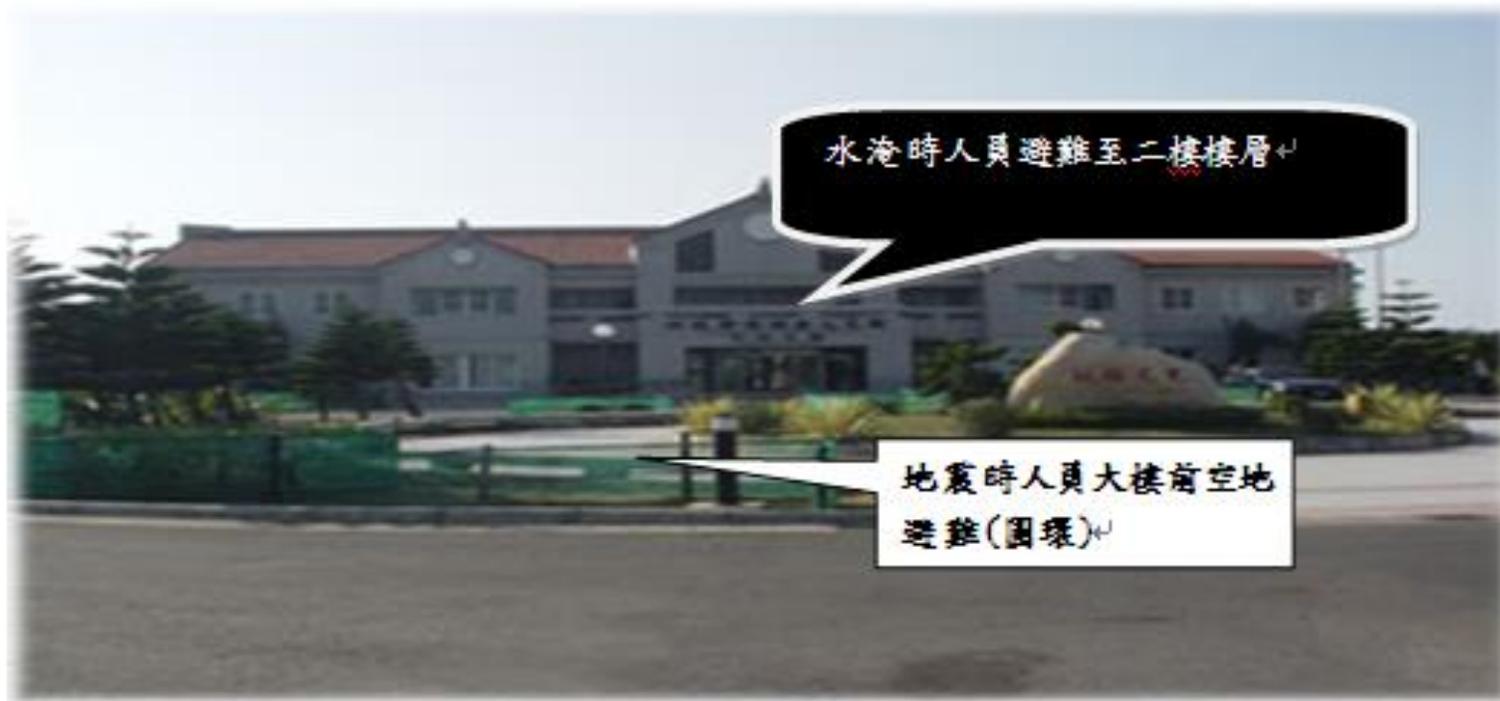
行政大樓水災、海嘯、颱風、地震避難位置

1. 當地區發生水淹之情形，人員立即緊急避難至二樓辦公室。
2. 將重要文件、機具移至二樓。
3. 地震時至大樓前空地避難。

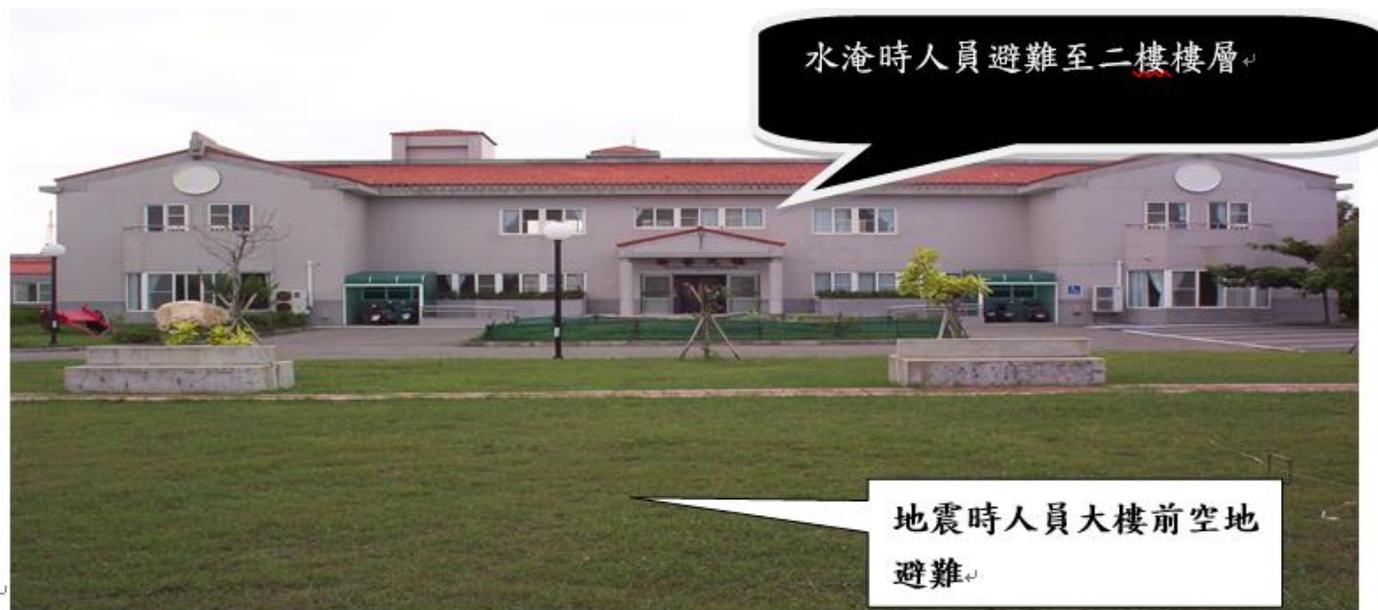
安養、養護、宗教醫務大樓水災、海嘯、颱風、地震避難位置圖

1. 當地區發生水淹之情形，人員立即緊急避難至安養大樓二樓。
2. 人員以攙扶方式，將本家院民帶往安養大樓二樓避難。
3. 將重要文件、機具移至二樓。
4. 地震時人員以攙扶方式，將本家老人帶往大樓前空地避難。

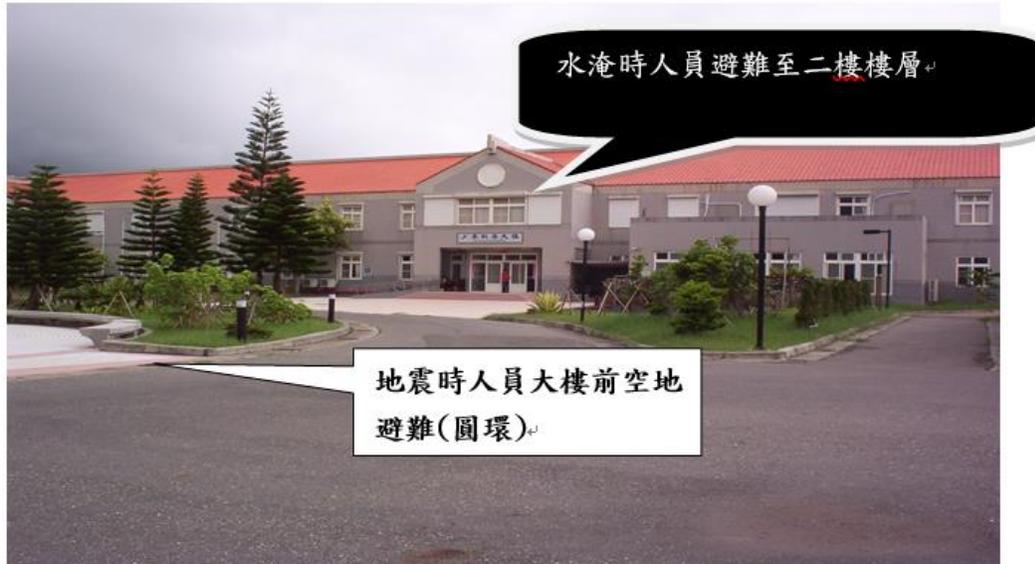
少教大樓水災、海嘯、颱風、地震避難位置圖

1. 當地區發生水淹之情形，人員立即緊急避難至少教大樓二樓。
2. 人員將本家院童帶往少教大樓二樓避難。
3. 將重要文件、機具移至少教大樓二樓。
4. 地震時人員將本家院童帶往大樓前空地避難。

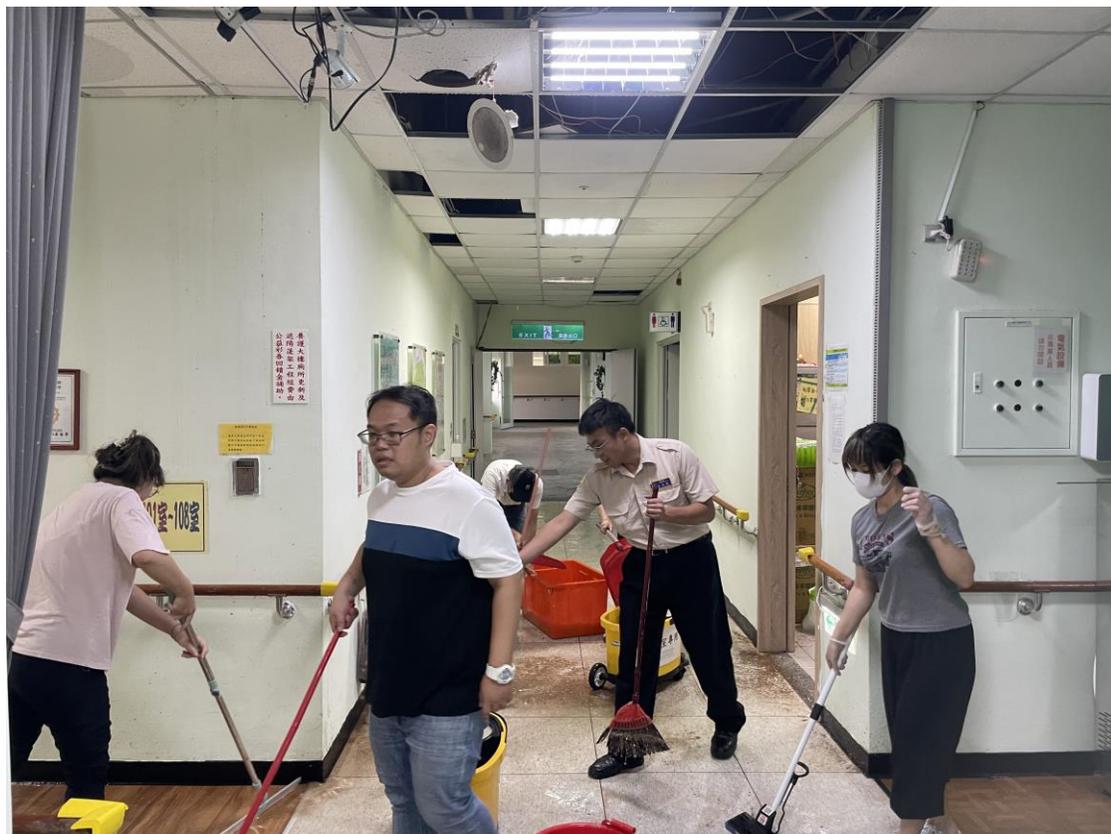
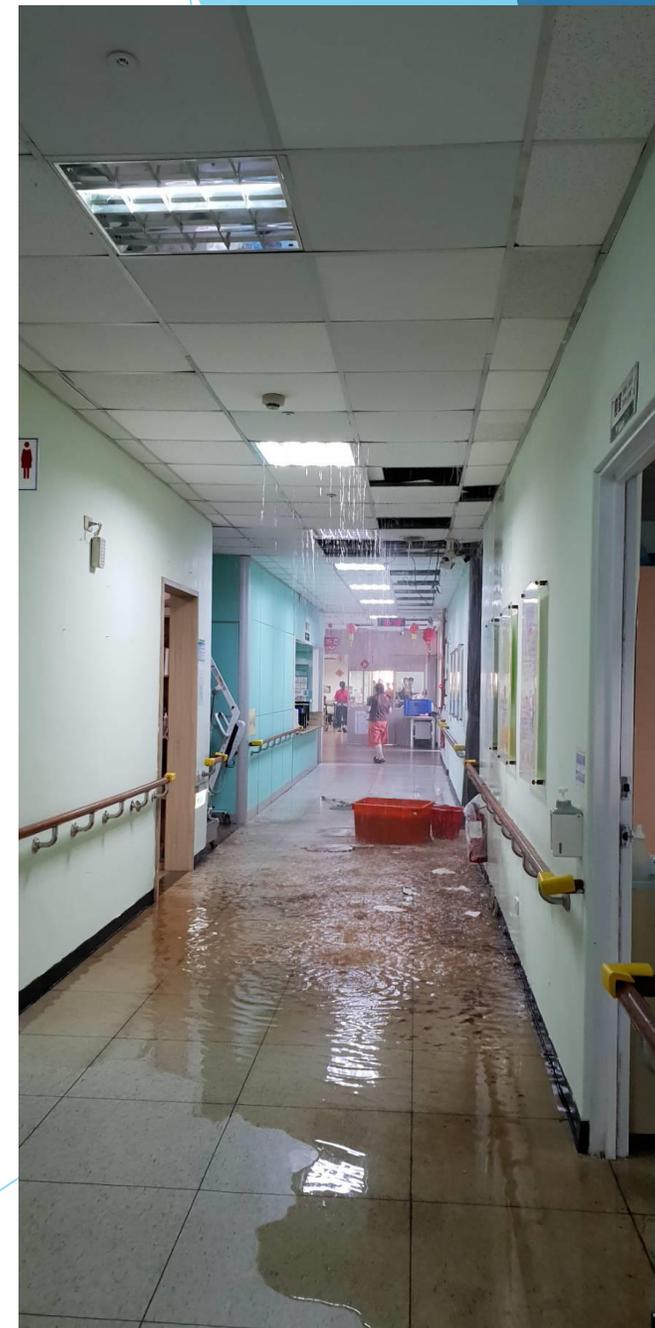
養護大樓冷熱水管爆管水損112/11/03

原因分析：管線老舊與施工時造成共振所致

- 一、牆面、地板水損嚴重，需籌措經費進行更新。
- 二、存在潛在風險，如不定時炸彈。

- 一、立即調集可用人力，全力復原。
- 二、管制院民進出，避免造成跌倒等傷害。
- 三、安撫院民情緒與控管現場秩序。

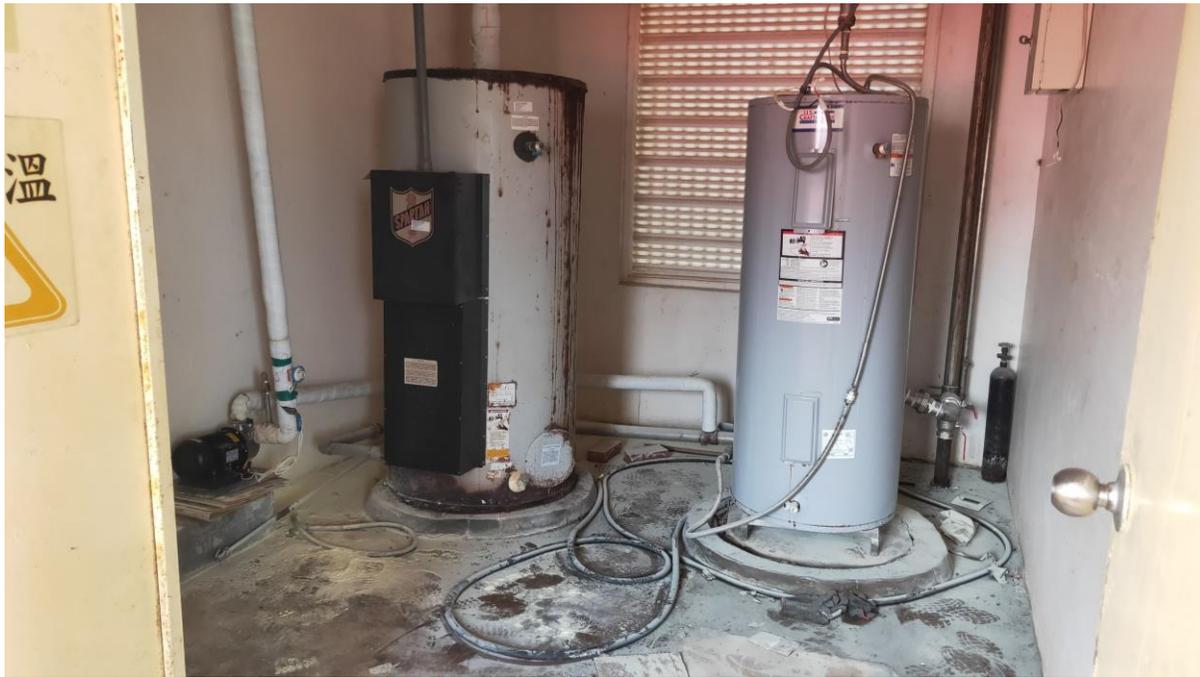
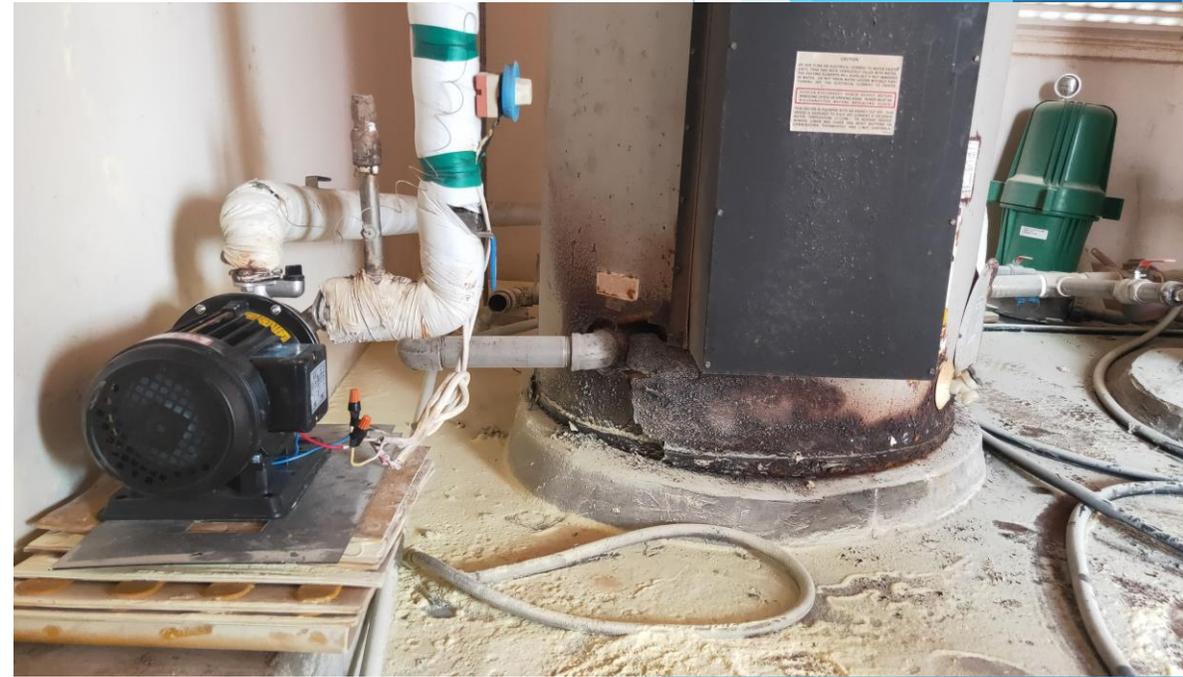
▶ 112年失智專區鍋爐間馬達超轉冒煙（112/10/24上午）

生成原因：疑供水管路不順，馬達感應器故障致超轉

- 一、巡查人員機敏發現早，並做有效處理（初期滅火）。
- 二、防災觀念落實處置得宜。
- 三、依通報規定陳報社家署事件通報。

- 一、全面檢視所有戶外室內馬達使用狀況。
- 二、強化巡查人員觀念與各電氣使用場所初級斷電流程。
