## 澎湖政府消防局住宅用火災警報器成功案例資料

一、案由：108年12月○○日澎湖縣白沙鄉小赤村○○號(以下簡稱起火戶)發生煮食不慎火警，事發當時屋主外出，而煮食不慎之濃煙啟動住宅用火災警報器。適逢白沙派出所警員楊○○擔服8時至10時警勤區家戶訪查勤務，聽聞住警器警報聲響及燒焦味，立刻下車尋找，發現警報聲響及焦味係由該戶傳出，警員於屋外呼叫無人回應，探視屋內已濃煙密布，且住宅用火災警報器作動，警員入內循著濃煙找到起火戶1樓廚房瓦斯爐上一鍋已燒焦仍在燒煮的食物，立即將火源關閉並開啟抽油煙機排煙，適時防止一場火災發生，事後經聯繫屋主表示，當時只有其媳婦在家，惟其於煮食後疏未關閉火源隨即外出，以致釀生事故。

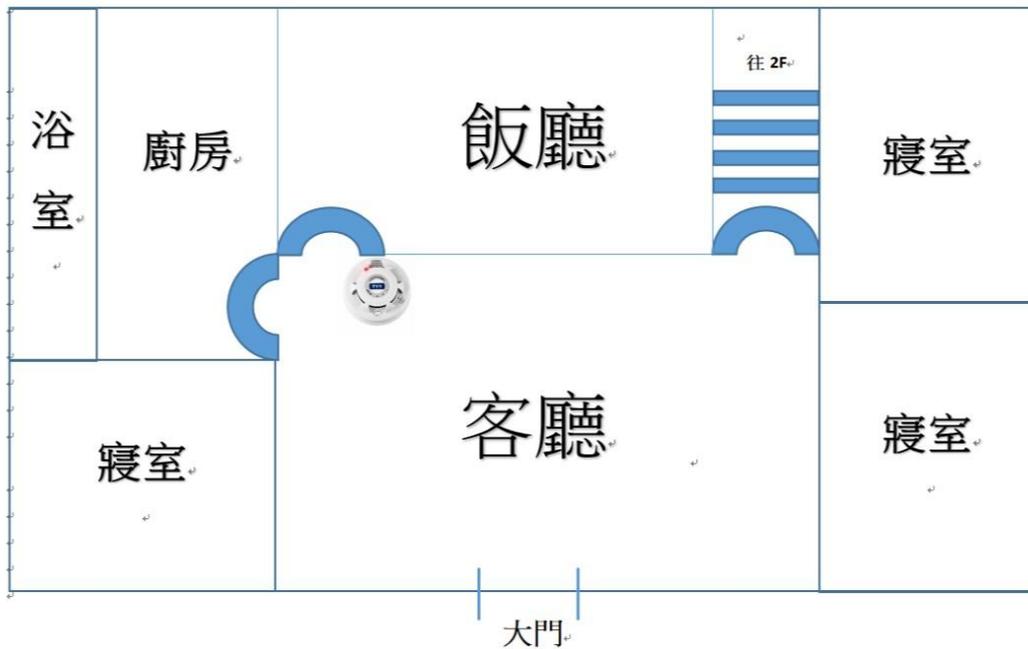
小赤崁村 47-1 號-1F 平面圖

1. 設置位置：住宅用火災警報器裝設於1廊近廚房天花板1只。

五、現場平面圖：

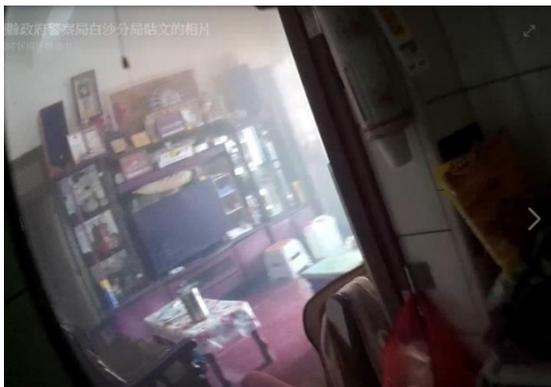
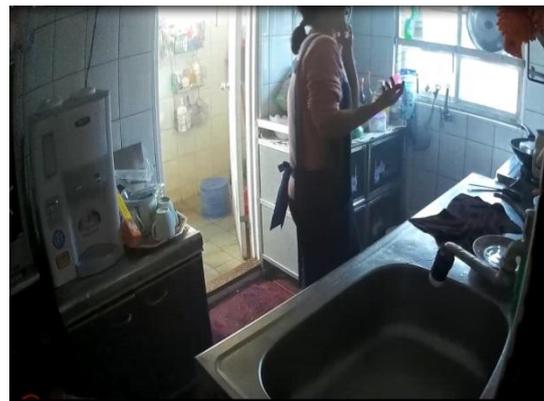
2. 動作情形：廚房鍋具乾燒產生濃煙，裝設於1廊近廚房天花之住宅用火災警報器作動。

(一) 案發現場圖濃煙密佈

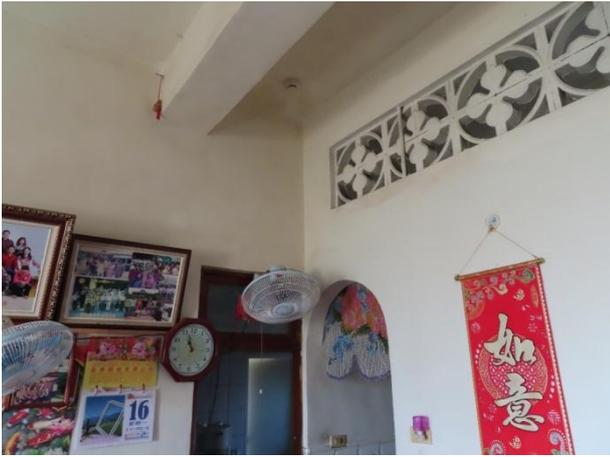
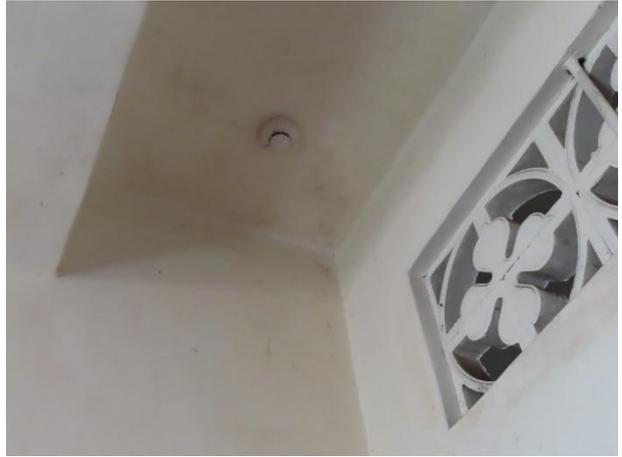
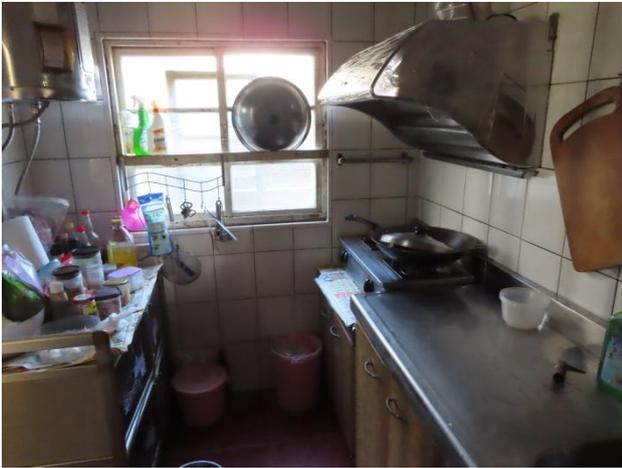
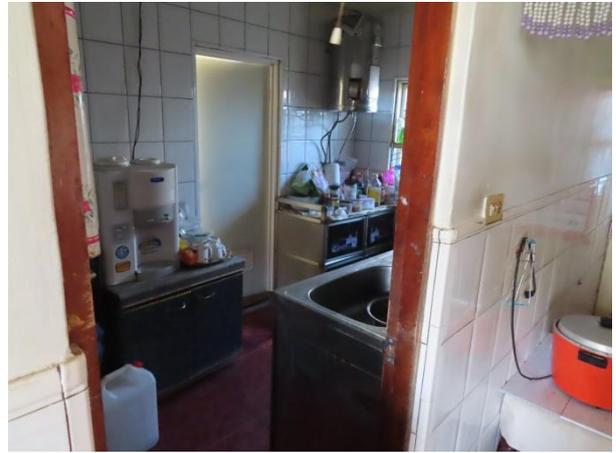
(四)起火處、起火原因：起火戶1樓廚房，烹煮食物爐火未關閉而離開。

(二)住警器及廚房位置圖

(二) 居家住宅用火災警報器應定期維護保養(每月至少自行檢測 1 次), 以保持功能正常, 確保民眾生命安全。

(三) 宣導民眾於廚房烹煮時應有「人離火熄」之觀念, 養成火源使用完畢, 隨即關閉瓦斯爐火習慣。
