應變中心、民生物資儲 藏場所、避難收容場所 安全評估與維護管理

協力機構：桃園創新技術學院

報告人：邱英嘉博士

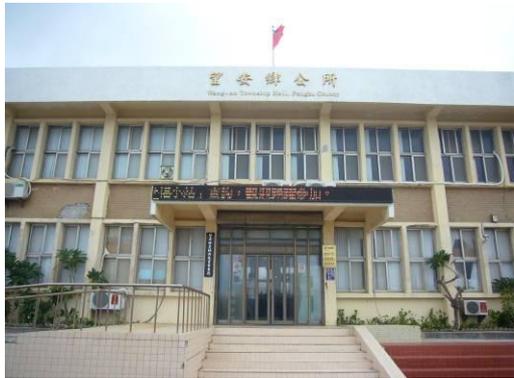
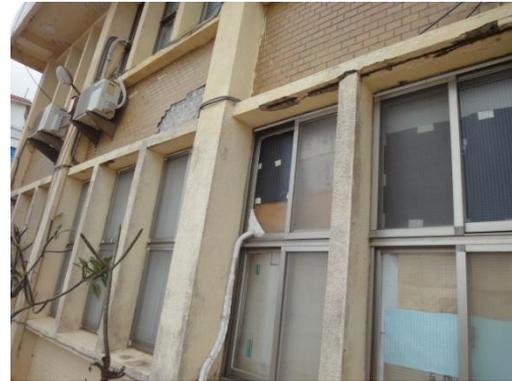
機構	縣府初評結果	縣府詳評結果	協力機構現勘結果	建議
馬公市公所	尚無虞慮		一樓柱有數量多且寬度大之裂縫，應屬混凝土氯離子含量過高導致。	細部結構安全評估
湖西鄉公所	尚無虞慮		三樓漏水，其他無重大缺失。	漏水修補
白沙鄉公所	應有虞慮	建議補強		建議補強
西嶼鄉公所	應有虞慮	建議補強		建議補強
望安鄉公所	尚無虞慮		建物多處外柱嚴重爆裂，內部鋼筋嚴重鏽蝕，安全堪慮	建議拆除
七美鄉公所	應有虞慮	建議補強	本建物多處外柱嚴重爆裂，內部鋼筋嚴重鏽蝕，安全堪慮	建議拆除

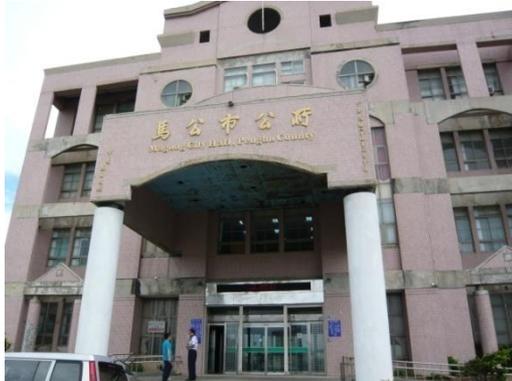
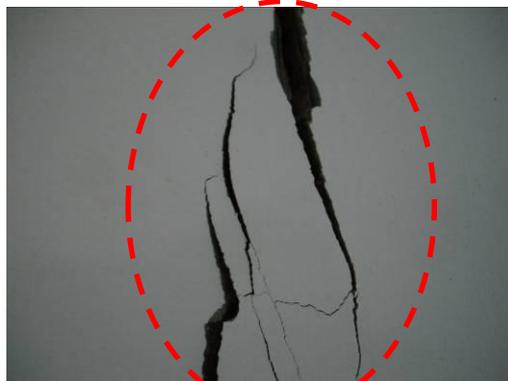
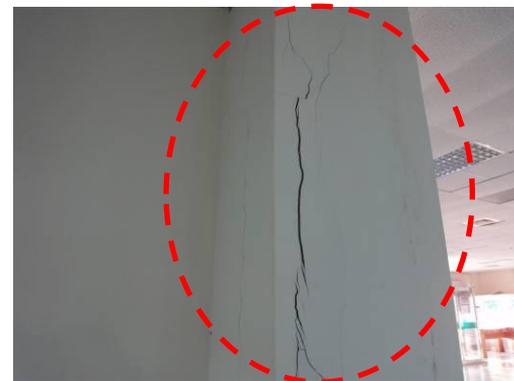
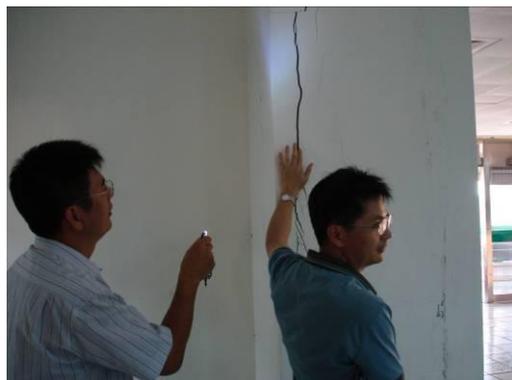
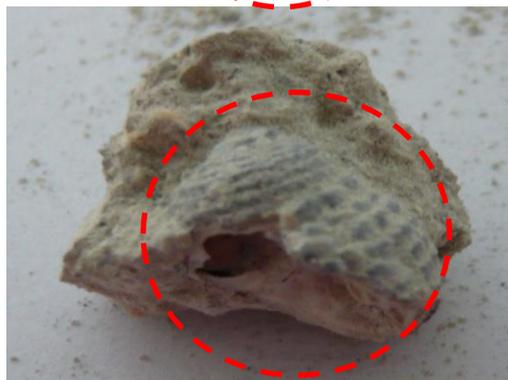
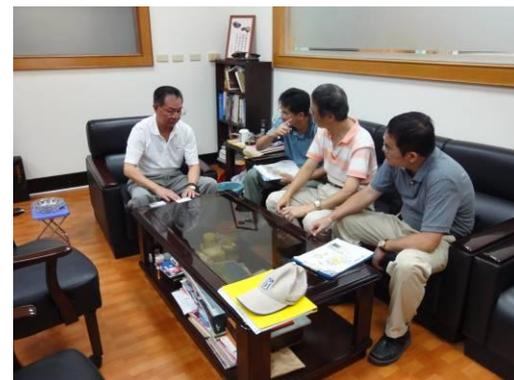
馬城市公所

樣品編號	馬公市公所				縣立羽球館			
	A1-1	A1-2	B3-1	B3-2	前右-1	前右-2	後左-1	後左-2
氯含量(%)	0.07	0.08	0.06	0.06	0.12	0.09	0.07	0.09
平均值(%)	0.08		0.06		0.11		0.08	
氯含量 (kg/m ³)	1.75		1.41		2.51		1.94	
CNS 3090 標準(kg/m ³)	<0.3		<0.3		<0.3		<0.3

建物名稱	結構檢視說明	建議
馬公市行政中心	一樓柱有數量多且寬度大之裂縫，屬混凝土氯離子含量過高導致(疑似海砂屋)。	細部結構安全評估
桶盤社區活動中心	建物無明顯結構缺失。	適宜使用
虎井國小教室	教室疑似為海砂屋，牆、柱、版等單元嚴重龜裂與鋼筋鏽蝕。且緊鄰風化玄武岩壁有崩落之虞，曾有崩落與壓毀廚房紀錄，不宜做為收容及避難場所。	不適宜使用
虎井社區活動中心	建物無明顯結構缺失。	適宜使用
虎井國中分部教室	建物無明顯結構缺失，但緊鄰風化玄武岩壁有崩落之虞，不宜做為收容及避難場所。	不適宜使用

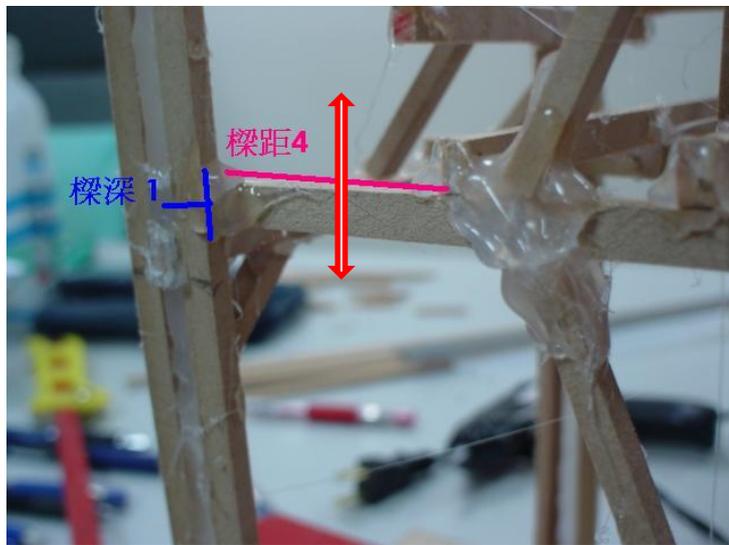
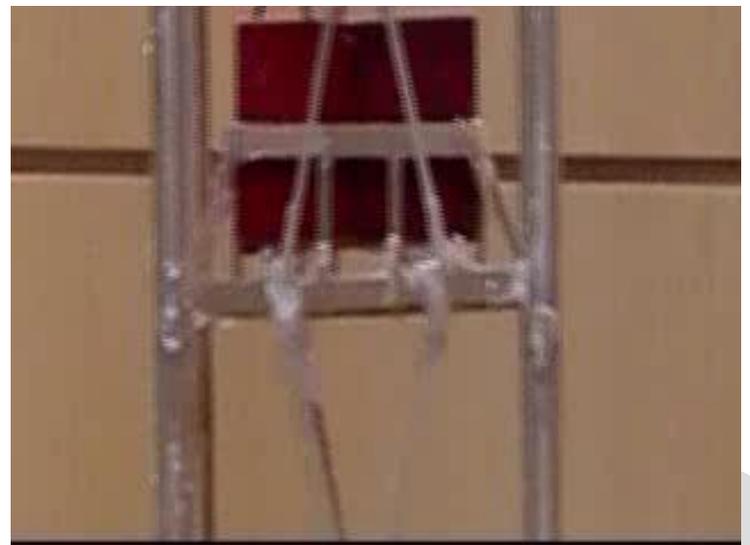
短樑效應

- ▶ 建築中因為樑的下方局部設置牆，下方有牆的樑強度提高，相反的，沒有設置牆之處如門上的樑會因為地震發生時，力量集中在短樑上，造成破壞。
- ▶ 依過去經驗，樑距比樑深的比值要超過4:1，才能避免短樑效應。

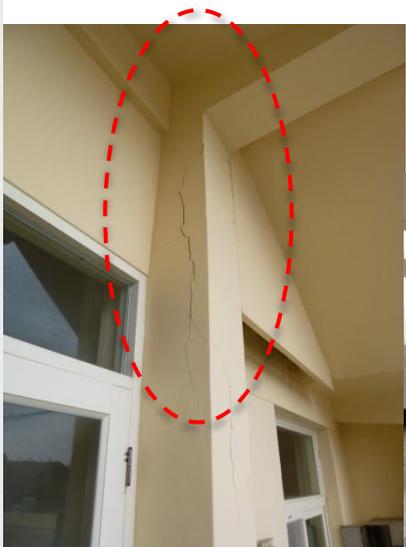
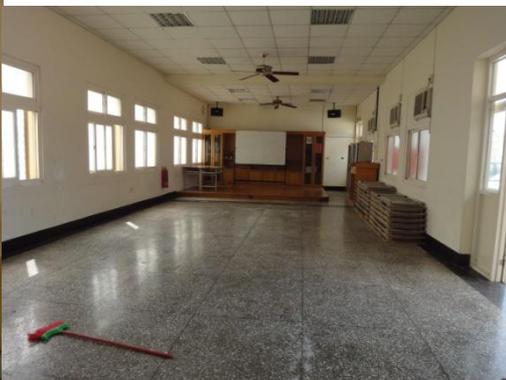
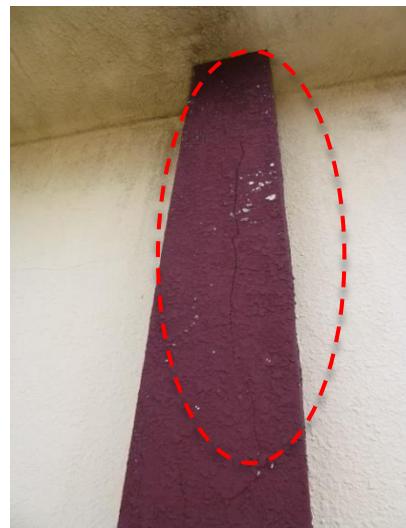
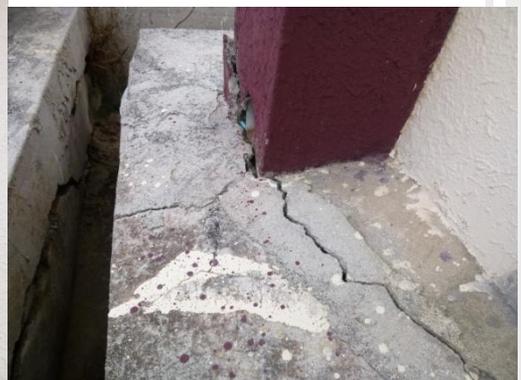
建物名稱	結構檢視說明	建議
湖西社區活動中心	2F室內漏水，1F增建為2F，建物外柱裂開，鋼筋嚴重銹蝕，安全堪虞。(已有改建計畫)	不适宜使用
湖東社區活動中心	結構除外柱有輕度裂縫外，其他尚可，建議經適當修復後，方可做為避難場所。	裂縫修補
青螺社區活動中心	建物疑似海砂屋，花台移位，柱、版嚴重損壞，結構的柱、樑、版嚴重損壞，判屬危樓，目前已停止使用。	拆除
白坑社區活動中心	結構除窗下滲水外，無顯著缺失，可用為避難中心	適宜使用
南寮社區活動中心	建物結構無異狀。	適宜使用
北寮社區活動中心	結構外柱有裂縫，建議儘速修復，目前結構尚堪用	裂縫修補
紅羅社區活動中心	建物尚堪使用，但外部普遍保護層不足，宜儘速改善。	保護層修補

建物名稱	結構檢視說明	建議
西溪社區活動中心	外柱裂開5mm以上，安全堪虞	不適宜使用
成功社區活動中心	無明顯缺失，適用於避難場所。	適宜使用
東石社區活動中心	建物面積小，外柱有裂縫，回填地側之柱腳裂開數公分。	不適宜使用
沙港社區活動中心	結構外觀無明顯缺點，適用於避難場所。	適宜使用
中西社區活動中心	結構部份外柱爆裂，但數量不多，牆量良好，建議經修補後方得使用。	外柱修補
鼎灣社區活動中心	外柱有裂紋，建議加強維護，目前尚堪使用。	柱裂紋修補

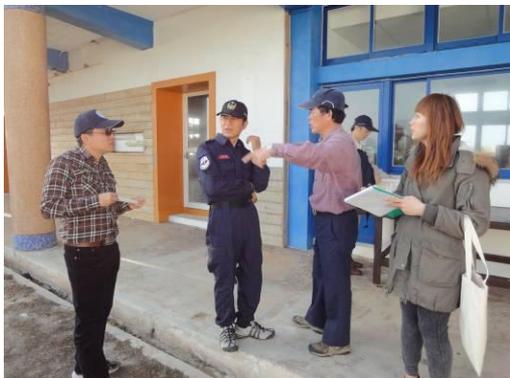
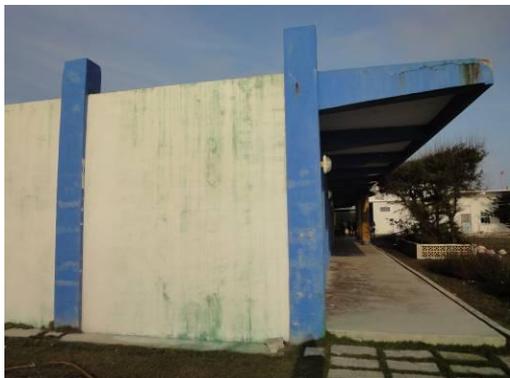
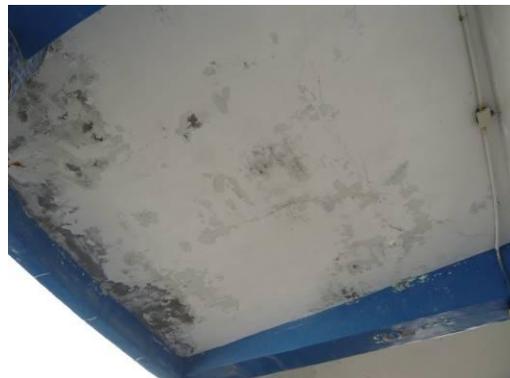
島嶼國小學生活動中心

建物名稱	結構檢視說明	建議
吉貝社區活動中心	建物老舊，目前無重大缺陷之用，尚可供避難。	適宜使用
吉貝國民小學教室	建物除局部樑的裂縫較多，宜盡速修繕，尚可供避難之用。	適宜使用
吉貝國中綜合體育館	建物之版、樑明顯鏽蝕，且滲銹水；宜修復後，方可供避難之用。	盡速修繕，現不適宜使用
鳥嶼漁民暨社區活動中心	建物屋齡較淺，未發現結構異狀，可供避難之用	適宜使用
鳥嶼國小學生活動中心	建物之柱普遍爆裂(寬度達7mm)，已屬不安全建物，不宜供避難之用。	不適宜使用
員貝創意中心(原員貝國小)	建物之柱普遍有裂縫(寬度達1.4mm)，宜修復後方可供避難使用。	盡速修繕，現不適宜使用
大倉社區活動中心	本結構已嚴重腐蝕爆裂，鋼筋外露，結構危險，不可作為避難場所使用。	不適宜使用
大倉國小教室	本建物結構之柱、樑、外牆發現有裂紋，宜盡速修繕。	適宜使用

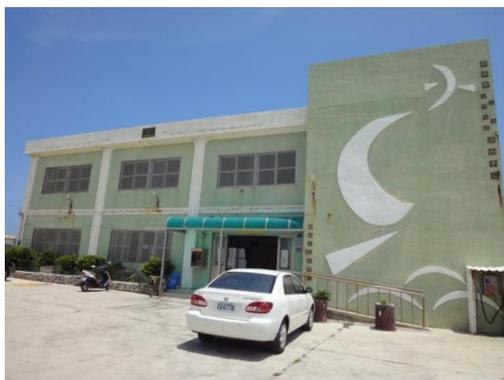
建物名稱	結構檢視說明	建議
小門社區活動中心	一樓地版上拱裂縫，無結構明顯缺失。	適宜使用
小門國小	民國90年橫向增建，電腦教室滲水，建物臨海，銹蝕嚴重，建議優先進行鋼筋防蝕處理。	鋼筋防鏽處理
竹灣國小體育館	屋頂為鋼構，建物結構尚稱良好，鋼筋混凝土外部裂縫很多，建議優先施作防蝕處理。	鋼筋防鏽處理
合界社區活動中心	建物外部裂縫多，且有流出銹水，建議優先施作防蝕處理。	鋼筋防鏽與滲水修補
橫礁社區活動中心	結構外觀良好，無重大缺失。	適宜使用
竹灣村社區活動中心	結構外觀尚好，無重大缺失。	適宜使用

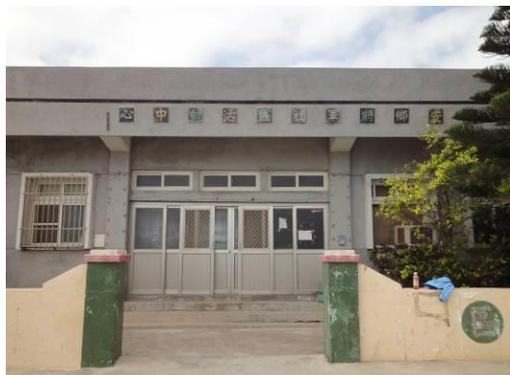
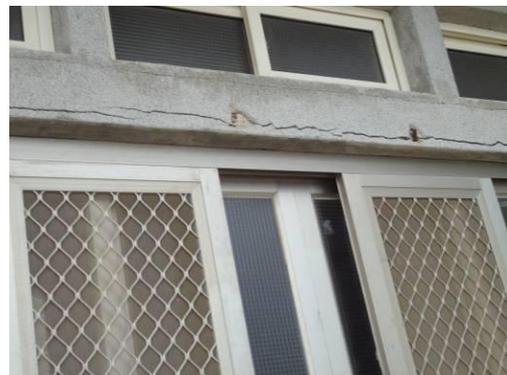
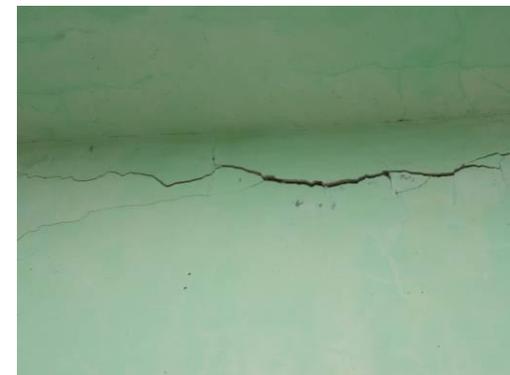
水坵社區活動中心

建物名稱	結構檢視說明	建議
水垵社區活動中心	建物之版局部鋼筋裸露，柱普遍因鋼筋生鏽導致爆裂不宜供避難使用。	不適宜使用
中社社區活動中心	建物樑柱尚可，版普遍已劣化，鋼筋裸露，宜修復後再供避難使用。	不適宜使用
望安鄉多功能活動中心	建物為體育館(局部2樓)，屋齡較淺，目前尚無重大缺陷，可供避難使用。	適宜使用
西安社區活動中心	建物經目視檢查，尚無重大缺陷，可供避難之用。	適宜使用
東安社區活動中心	建物之柱有細裂紋，目前尚可作為避難使用。	適宜使用
將軍社區活動中心	建物樑柱已爆裂，安全堪虞，不宜作為避難中心。	不適宜使用
將澳國中風雨教室	建物為體育館，除輕微裂紋外，無其他缺陷，可供避難之用。	適宜使用

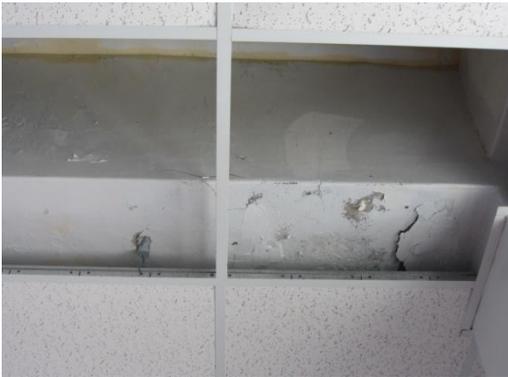
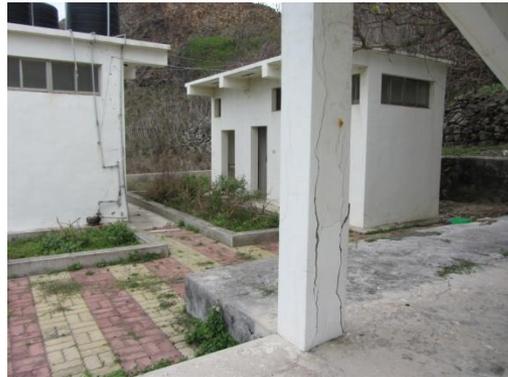
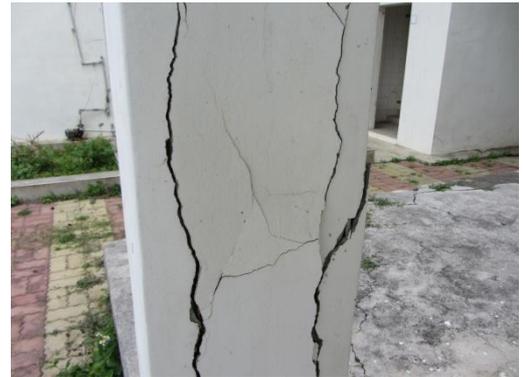
東吉社區活動中心

建物名稱	結構檢視說明	建議
東吉村東吉國小	建物已荒廢停用，樑柱嚴重爆裂，安全堪虞。	不適宜使用
東吉村啟明宮	建物為廟宇，須注意裝飾柱之抗震安全性，由於本島前無其他適當場所，故權充暫時避難場所。	適宜使用
東嶼坪旅遊服務中心	建物為木構造加磚牆結構，未發現明顯缺陷。	適宜使用
西坪社區活動中心	建物為輕鋼構，目前尚可使用。	適宜使用
花嶼社區暨農漁民活動中心	建物結構屋齡尚淺，無明顯缺陷。	適宜使用

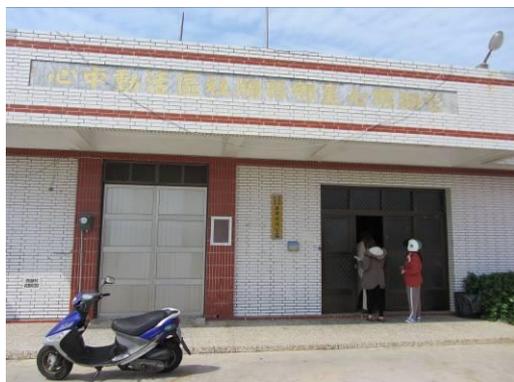
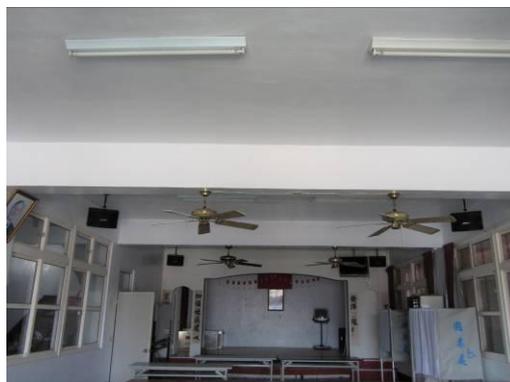
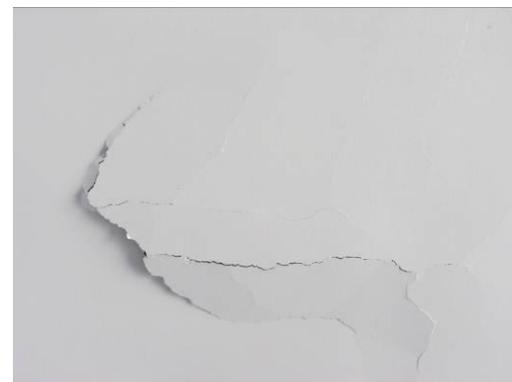
七美鄉公所

- 七美鄉現勘避難收容場所有7處，全數完成。
- 縣府建設處評估七美鄉公所初步評估結果為應有虞慮，詳細評估結果為建議補強。但經協力機構現勘初評，提出建物多處外柱嚴重爆裂，內部鋼筋嚴重鏽蝕，安全堪慮。
- 協力機構現勘結果，裂縫修補者，或鋼筋腐蝕修補者有2處(不含鄉公所)。

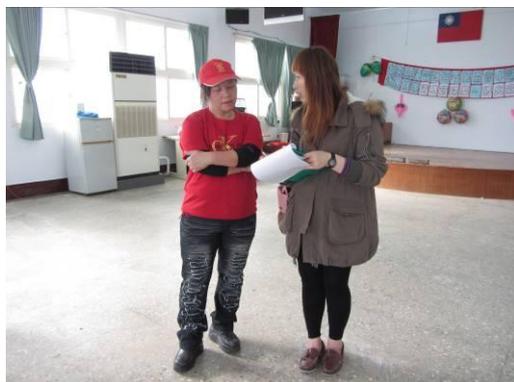
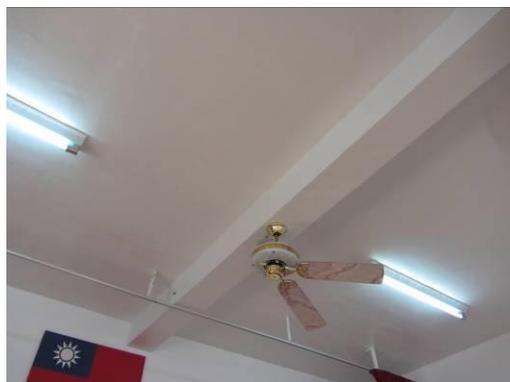
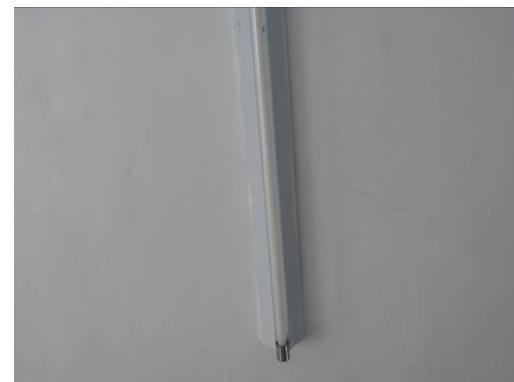
建物名稱	結構檢視說明	建議
中和社區活動中心	建物結構除外側發現裂紋及外牆有裂縫外，尚無明顯缺陷，目前仍可作為避難處使用。	適宜使用
平和社區活動中心	建物結構尚無發現明顯缺陷，可作為避難場所。	適宜使用
西湖社區活動中心	建物部分樓板及屋頂樓梯間因鋼筋生鏽至爆裂，宜修復後再做避難場所使用。	盡速修繕
東湖社區暨農漁民活動中心	建物於本年度完工，尚無發現明顯缺陷，可作為避難場所之用。	適宜使用
老人文康活動中心	建物屋齡尚淺，尚無發現結構上明顯缺失，可供避難場所之用。	適宜使用
海豐社區活動中心	建物樓版有裂縫、樑有裂縫，寬約0.3mm，宜修復後才可作為避難場所之用。	盡速修繕
