# 潭美颱風中央災害應變中心情資研判組建議事項表

編號：情資研判 002 號

| 項目 | 內容 |
|---|---|
| 研判時間 | 民國 102 年 8 月 20 日 15 時 30 分 |

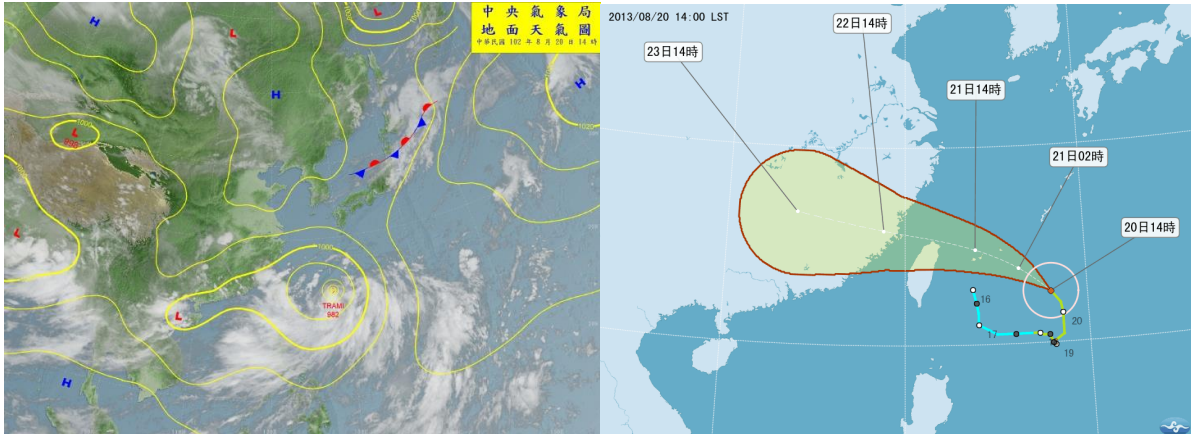
| 項目 | 內容 |
|---|---|
| 天氣狀況概述 | <p>根據最新氣象資料顯示，</p> <p>民國 102 年 08 月 20 日 14 時，輕度颱風 潭美 (編號第 12 號，國際命名 TRAMI)，中心位置位於北緯 22.6 度，東經 128.0 度，以每小時 18 轉 22 公里速度，向西北轉西北西進行。颱風中心氣壓 982 百帕，近中心最大風速每秒 28 公尺，瞬間之最大陣風每秒 35 公尺，七級風半徑 150 公里。</p> |

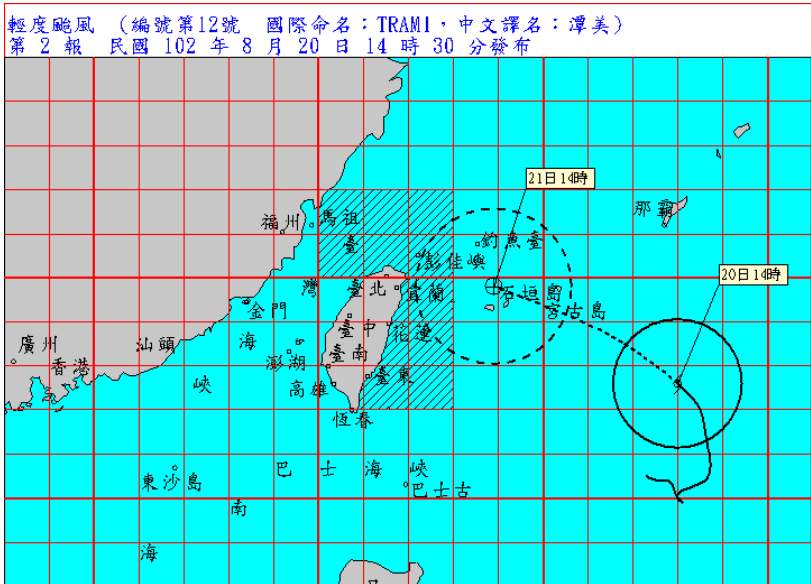
| 項目 | 內容 |
|---|---|
| 未來災害分析研判結果 | <p>■ 氣象警戒資訊：</p> <p>根據最新資料顯示，第 12 號颱風中心目前在臺北東南東方海面，向西北西移動，其暴風圈正逐漸接近臺灣東部海面，對臺灣北部海面、東北部海面及東南部海面將構成威脅。預計此颱風未來有稍增強且暴風圈有擴大的趨勢。</p> |

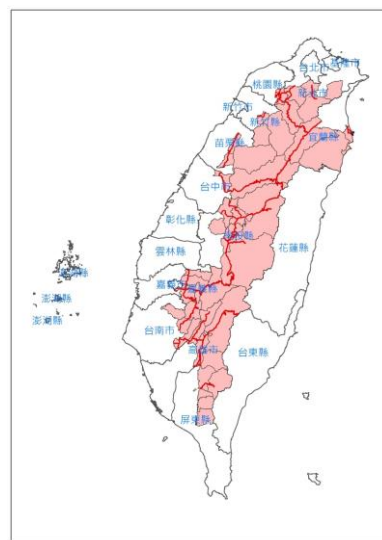
- 因應未來颱風降雨集中區域，宜蘭、新北、桃園、新竹與苗栗等縣市，建議坡地易致災地區與道路易中斷位置，應注意颱風豪雨所造成落石、崩塌、土石流之坡地災害與道路中斷。
- 隨颱風通過台灣時，另需注意西南風引進降雨集中區域，台中、南投、嘉義、台南、高雄與屏東等縣市之坡地易致災區域與山區道路。

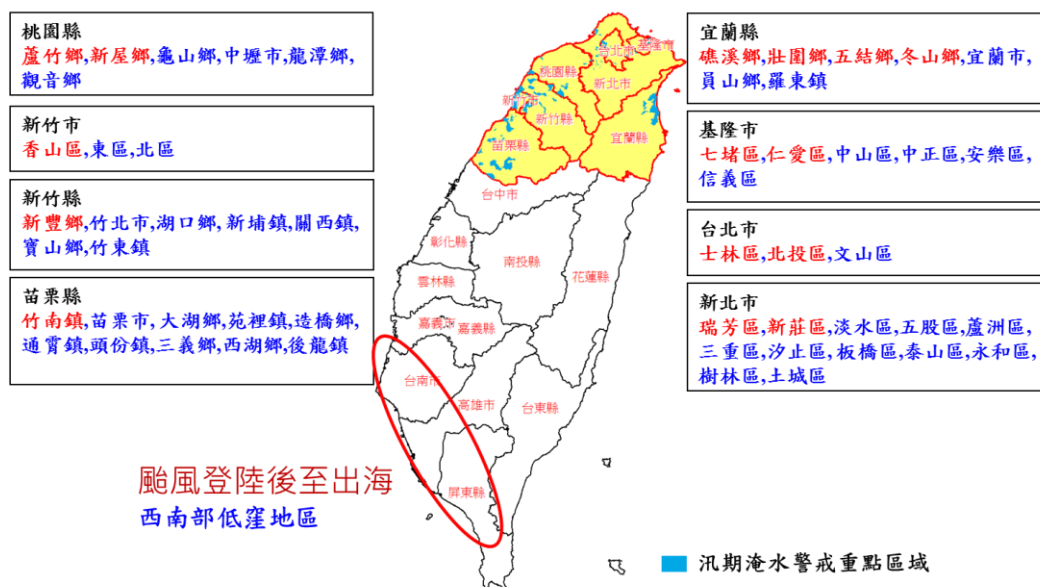
- 基隆、宜蘭、台北、新北、桃園、新竹、苗栗等縣市應加強淹水災害之整備工作，紅字部份鄉鎮區需特別加強防範。
- 颱風登陸後至出海，西南部低窪地區需嚴加防範淹水災害的發生。

汛期淹水警戒重點區域為102年各縣市保全計畫、淹水易致災調查及歷史淹水災點之整合結果。
