# 澎湖縣政府消防局

「鄉(市)災害防救深耕第2期計畫說明與交流」講習會

## 七美鄉之各類災害潛勢

報告人：桃園創新技術學院

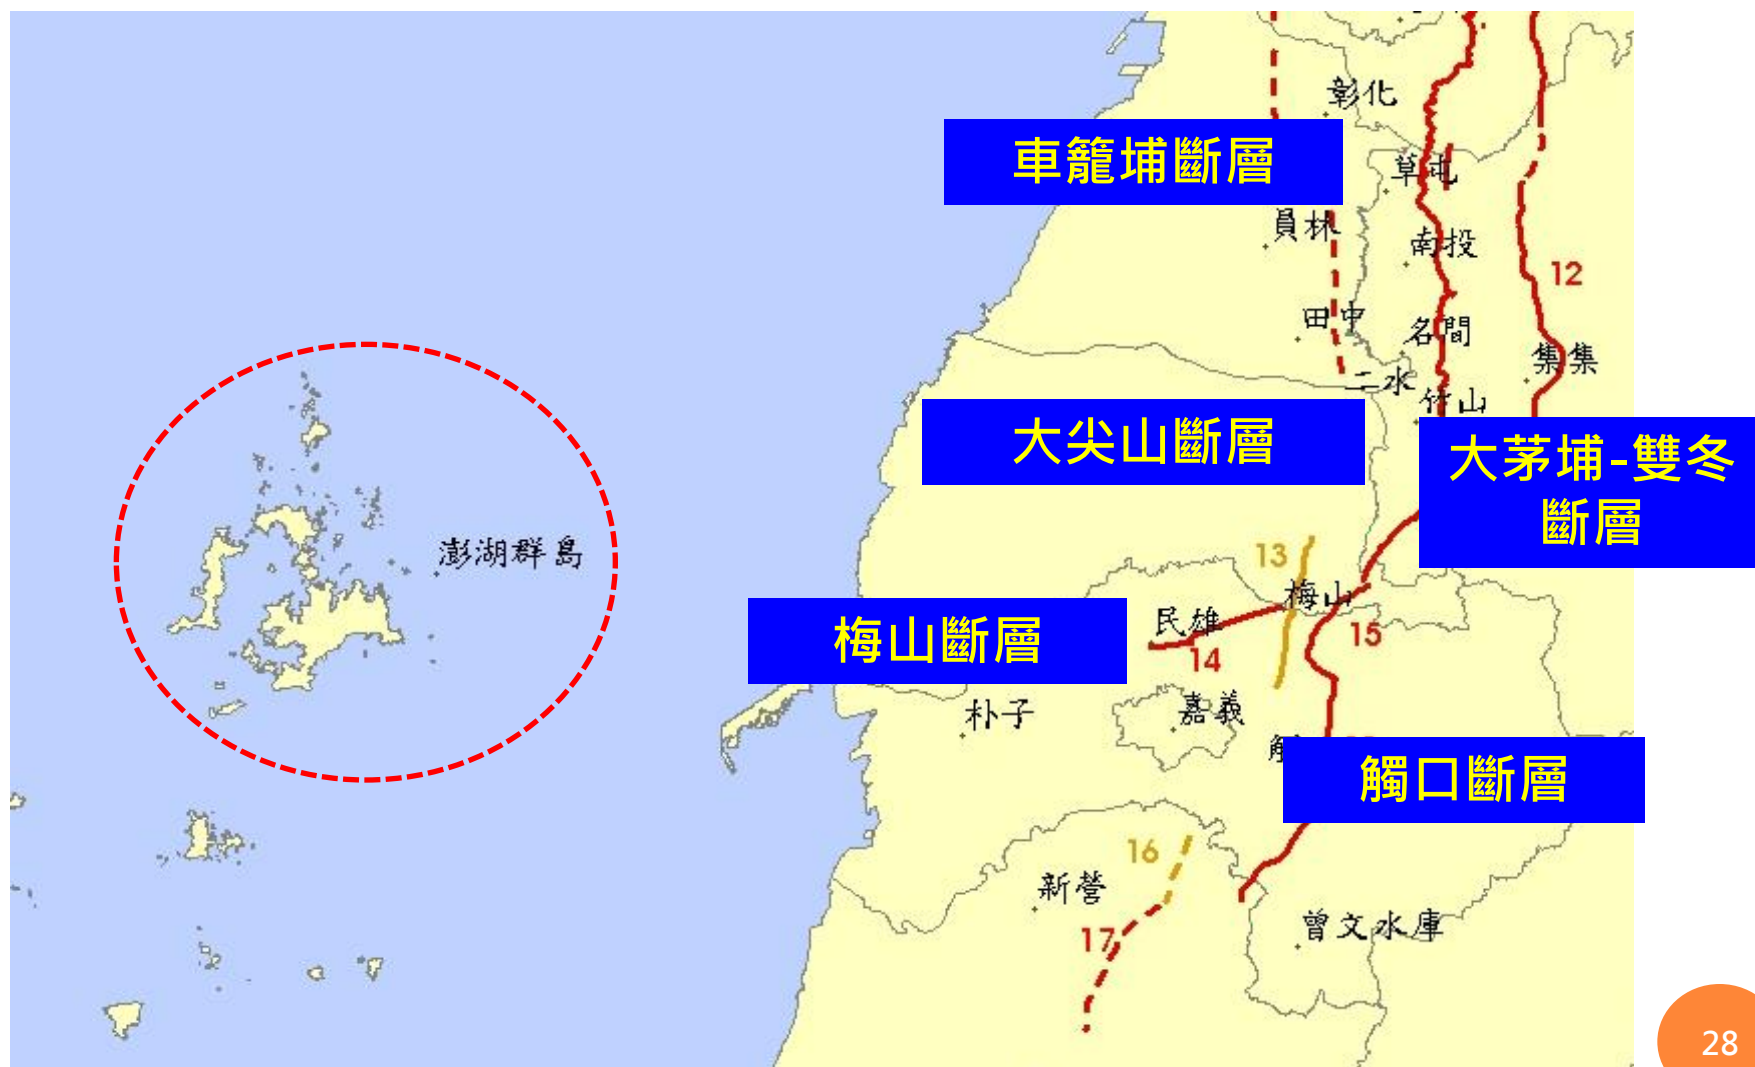
澎湖附近主要5處活動斷層分布

# 斷層歷史紀錄

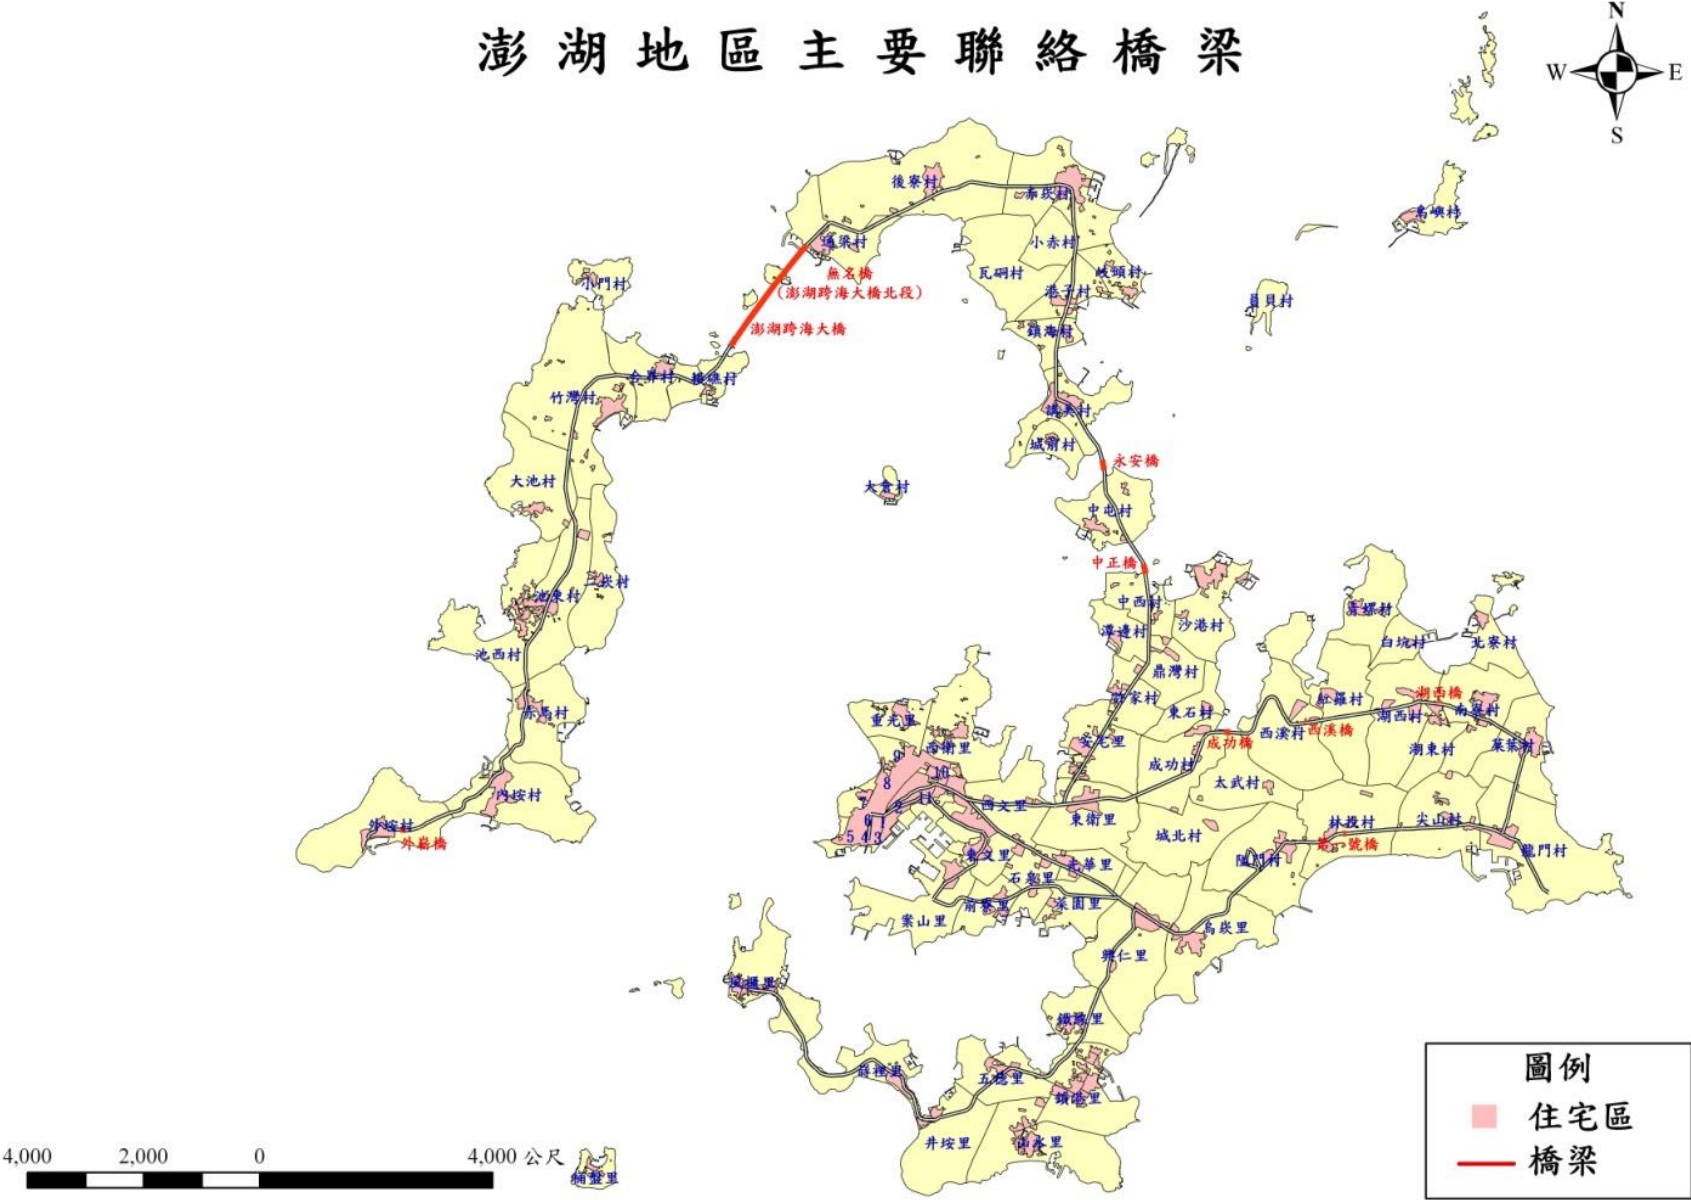
澎湖地區主要聯絡橋梁

# 澎湖地區九座主要聯絡橋梁座落位置圖
