# 杜鵑颱風-第02次情資研判會議通報資料

製作單位: 中央災害應變中心情資研判組

時間: 2015年09月27日 15:00

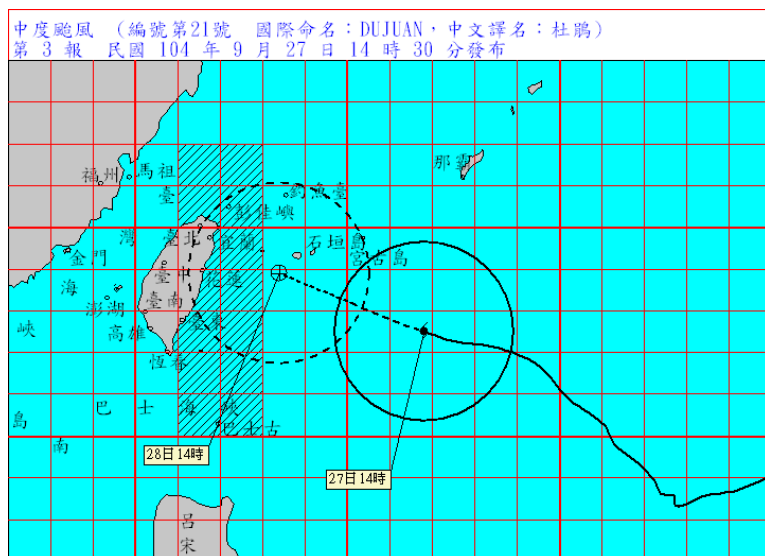
## 颱風動態圖

- 中度颱風杜鵑27日14時中心位置在**北緯22.5度，東經126.8度**，即在**花蓮的東南東方約560公里海面上**，以**每小時14轉18公里**速度，**向西北西進行**，**7級風暴風半徑220公里**，**10級風暴風半徑80公里**。
- 預計此颱風未來大部分將行經海水熱含量較高海域，預測颱風強度仍有增強的趨勢。
- 颱風外圍環流影響，**臺灣各沿海地區(含蘭嶼、綠島)有較強陣風，並有長浪發生**。

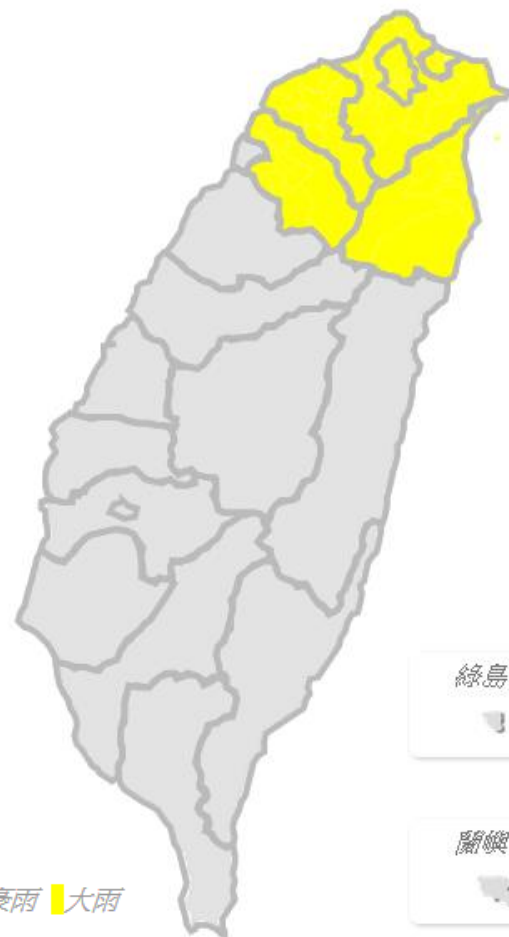
# 大雨發布區域

大雨特報

發布：2015-09-27 14:30

註：各種警特報的表示顏色如上圖示，若同一地區有兩種以上的警特報時，則第二種以上皆改用斜線表示。

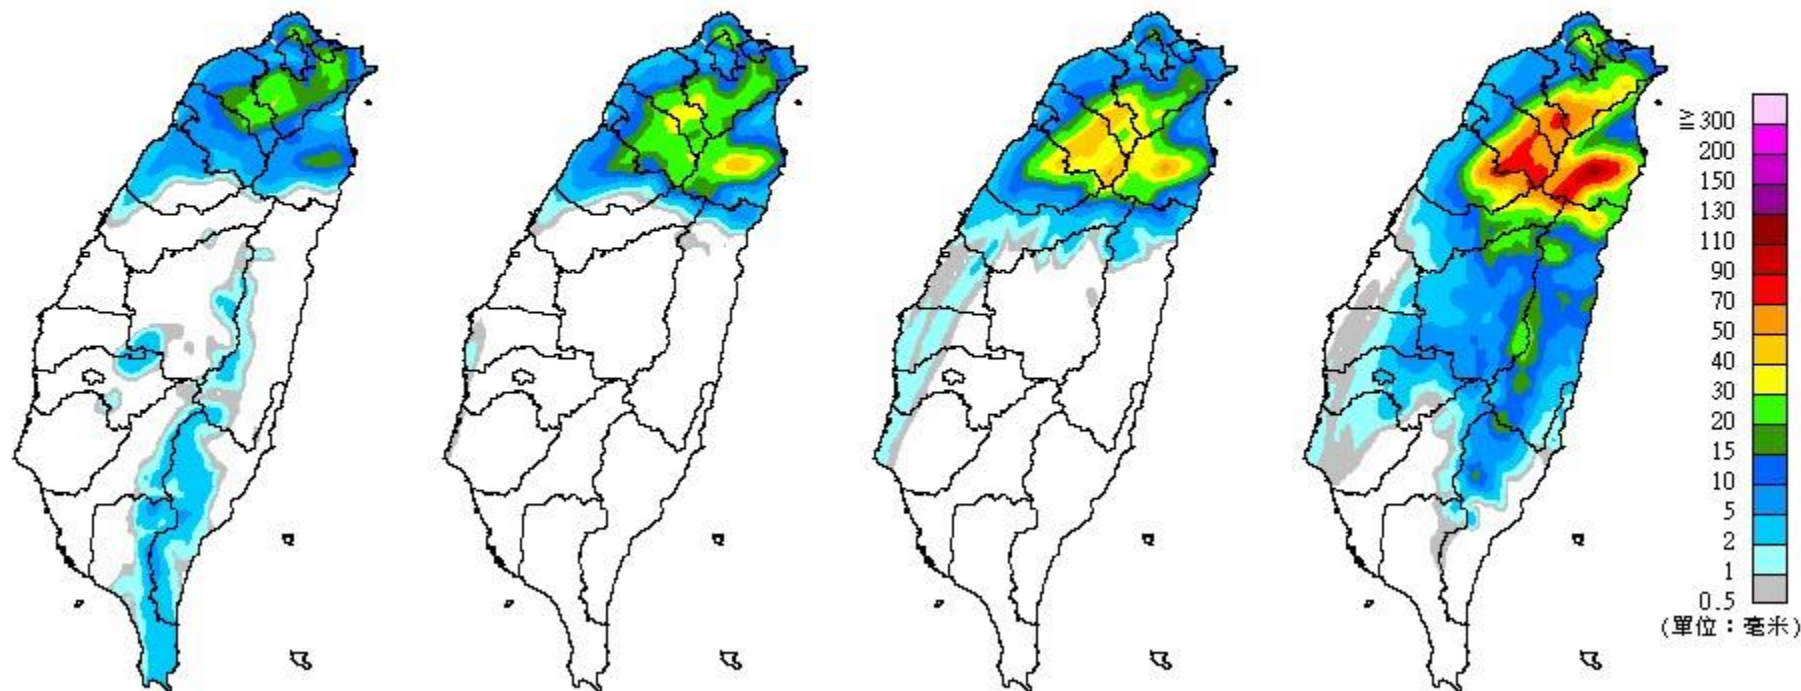
## 未來24小時降雨預報

發布時間:2015/09/27 11:30

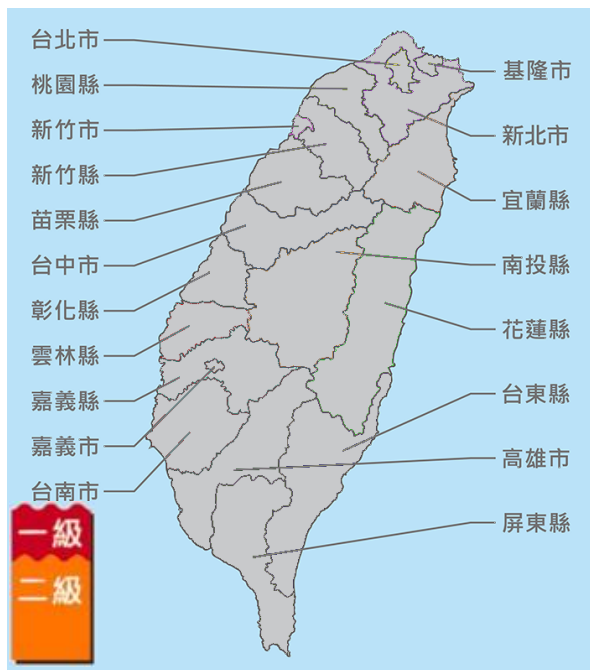
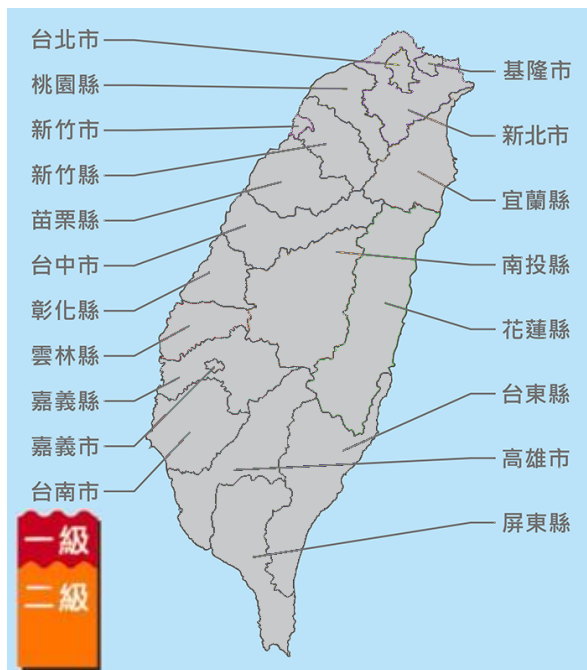
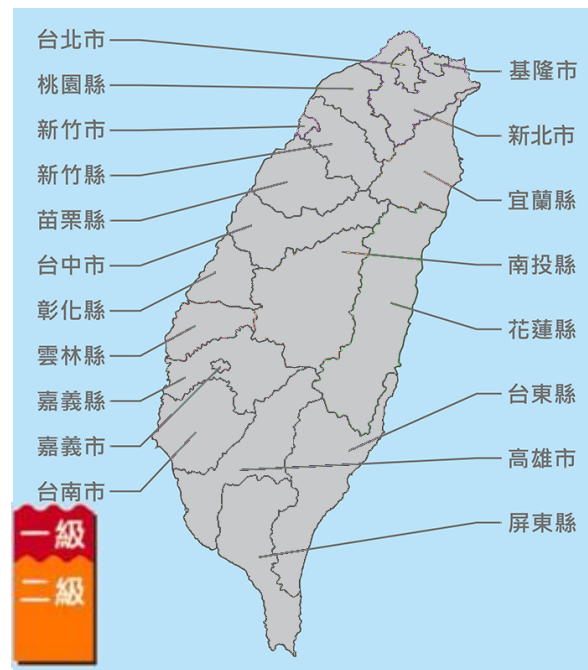
# 淹水預警資訊

| | 現況 | 未來6小時 | 未來7-24小時內警戒 |
| 一級警戒 | 無 | 機率低 | 機率低 |
| 二級警戒 | 無 | 機率低 | 機率低 |

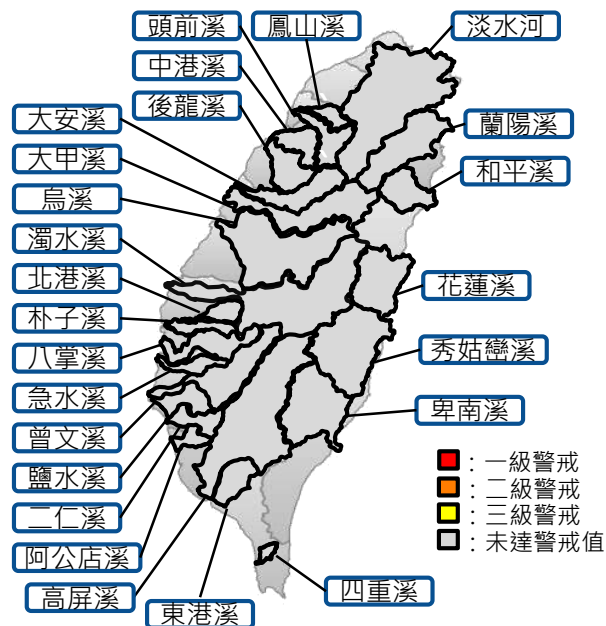
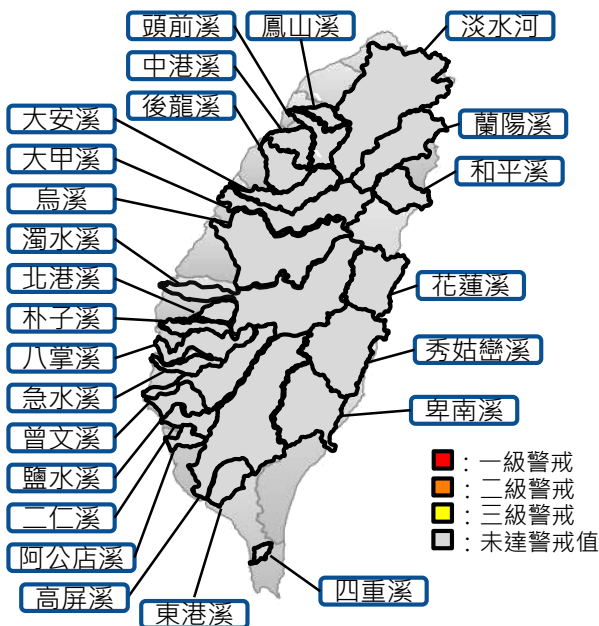
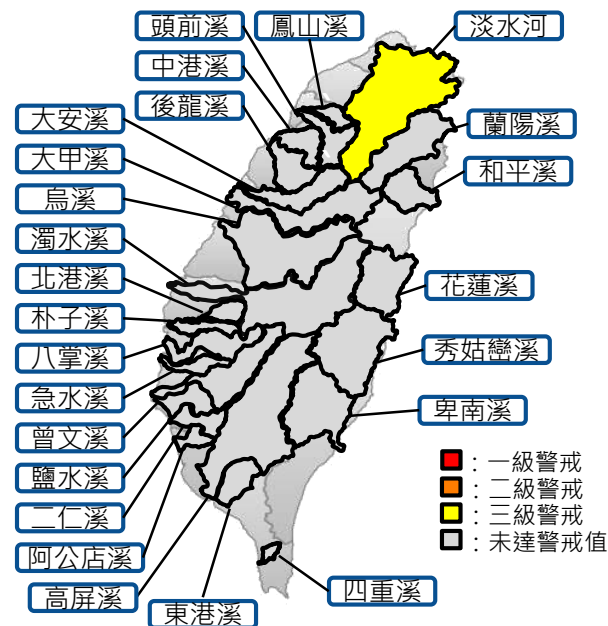
# 河川水位預警

| | 現況 | 未來6小時內 | 未來7-24小時內 |
| 一級警戒 | 無 | 機率低 | 機率低 |
| 二級警戒 | 無 | 機率低 | 機率低 |
| 三級警戒 | 無 | 機率低 | 淡水河 |

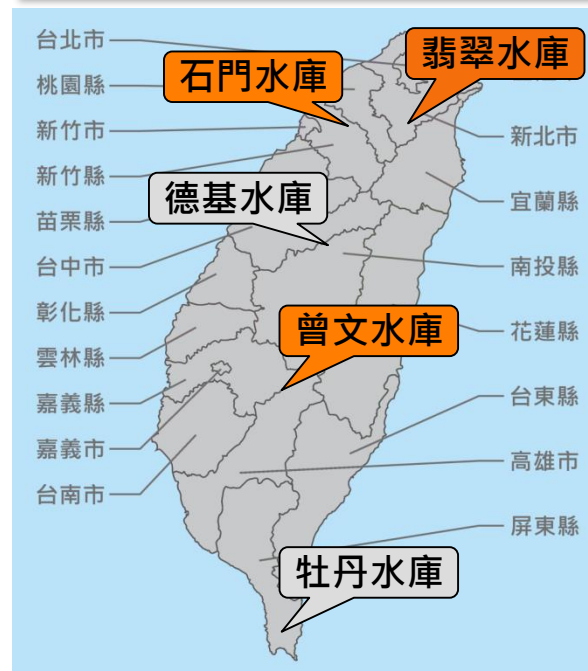
# 水庫放流預警

| | 未來24小時內放流機率 |
| 翡翠水庫 | 機率高 |
| 石門水庫 | 機率高 |
| 德基水庫 | 低 |
| 曾文水庫 | 機率高 |
| 牡丹水庫 | 低 |

◆ 石門水庫預計今(27)17時調節性放水(200cms)

◆ 曾文水庫預計明(28)10時調節性放水(100cms)

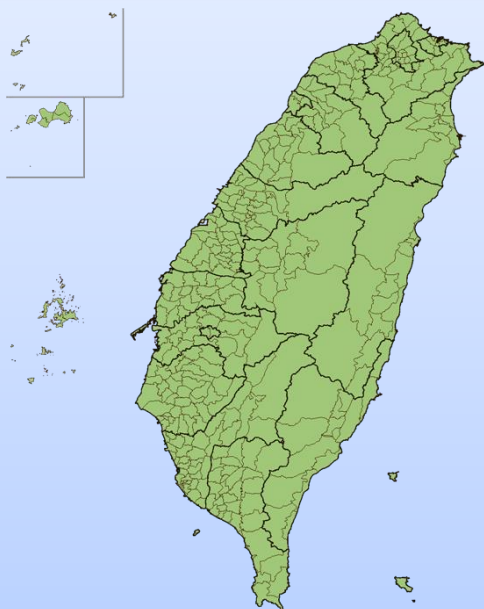
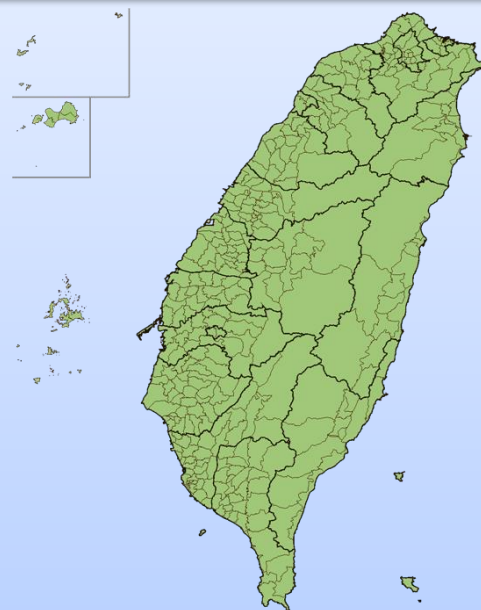
# 都會淹水預警資訊

- 建議作為：**目前現況與未來6小時內尚無淹水警戒地區，但各縣市政府仍需密切注意颱風動態，並作好防災準備工作。

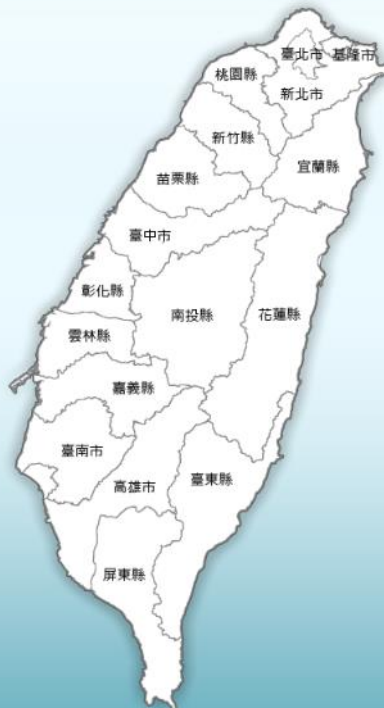
土石流警戒區分布圖 (尚未發布土石流) [更新畫面]

- **[土石流警戒說明]** 目前全台均未達到土石流警戒發布標準，**暫無發布土石流黃色及紅色警戒。**

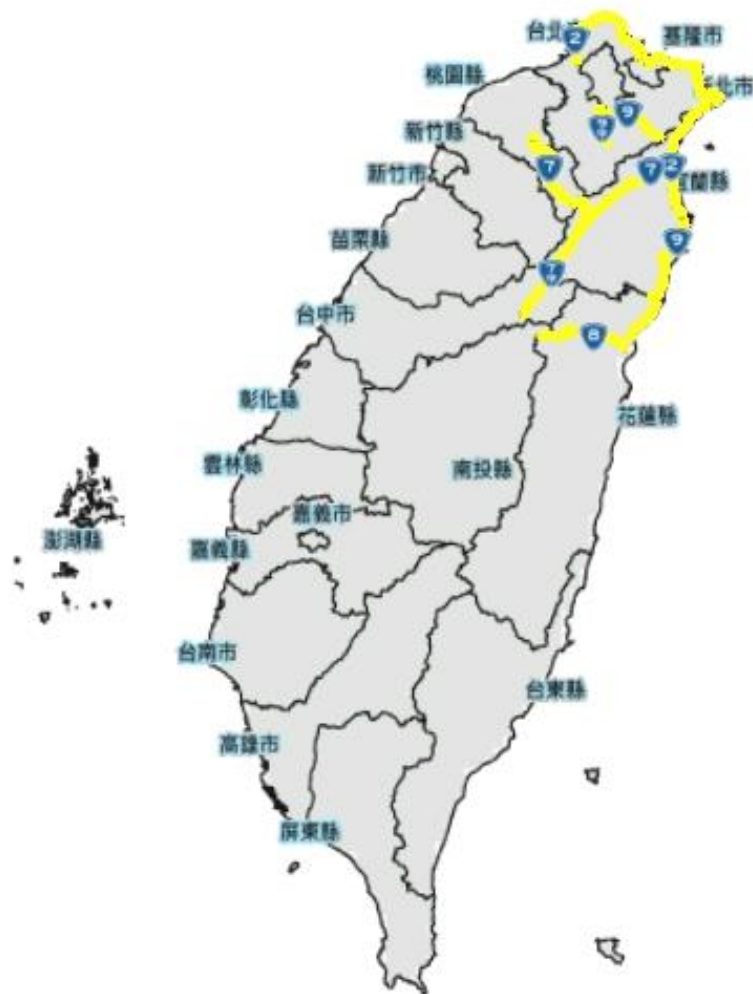
# 公路系統預判警戒情形

依目前氣象情資，預判下列路段為**第一波28日**需注意路段，**可能達黃色預警**，公路總局將籲請用路人**加強**留意道路預警訊息，後續將視氣象情況，隨時公布最新預警訊息：

1. 台2線濱海公路。
2. 台7線北橫公路。
3. 台7甲線梨山支線。
4. 台9甲線。
5. 台9線蘇花公路。

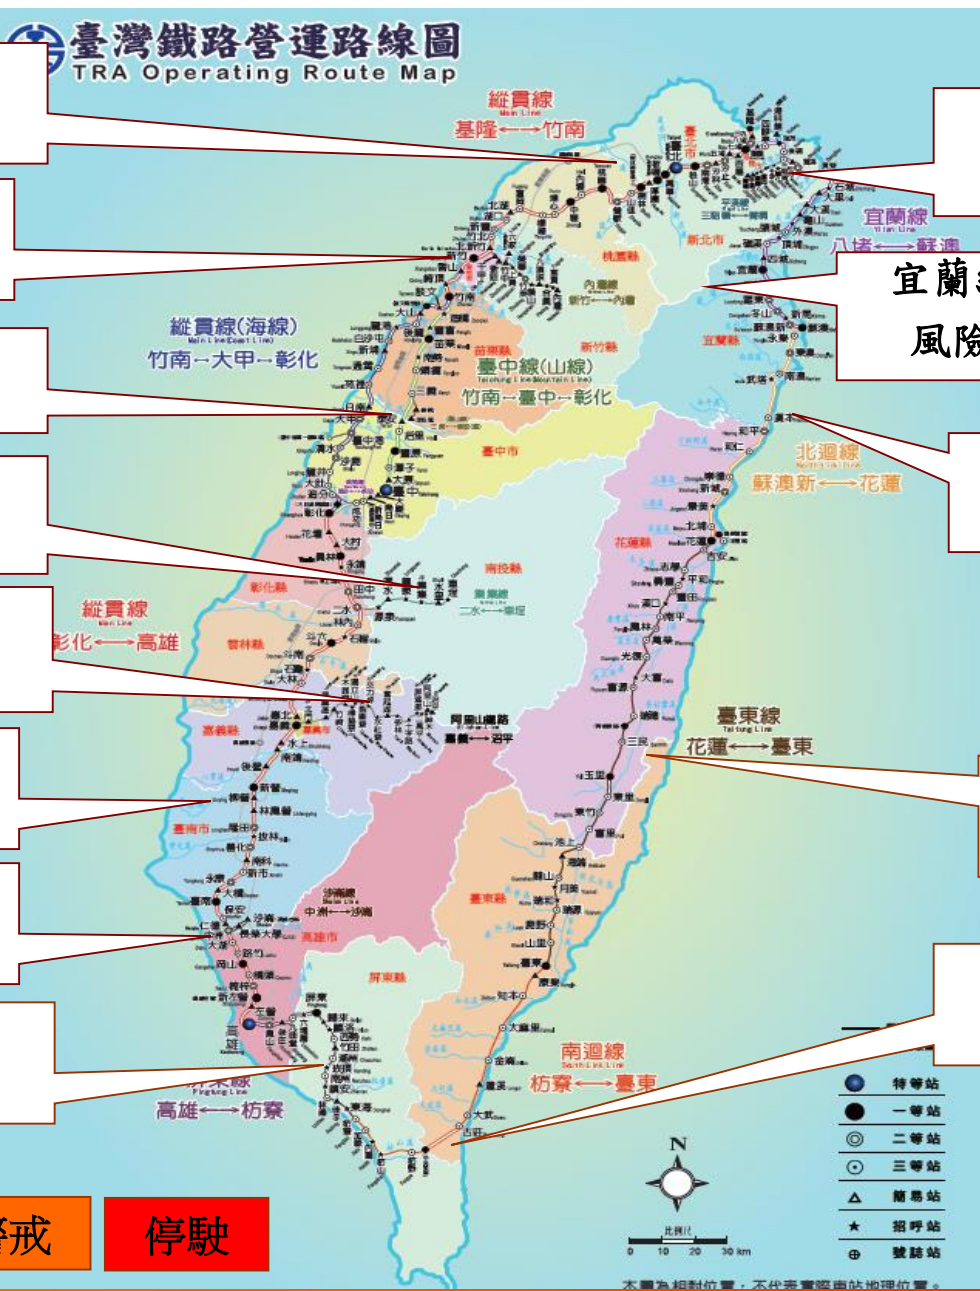
# 臺鐵路路線沿線風險等級

縱貫線基隆~竹南  
風險等級：正常

宜蘭線 八堵~蘇澳  
風險等級：正常

北迴線蘇新~花蓮  
風險等級：正常
